令和6年能登半島地震における 太陽光発電所の被害調査報告

環境土木工学科 徳永光晴研究室

2024年1月10日(水)

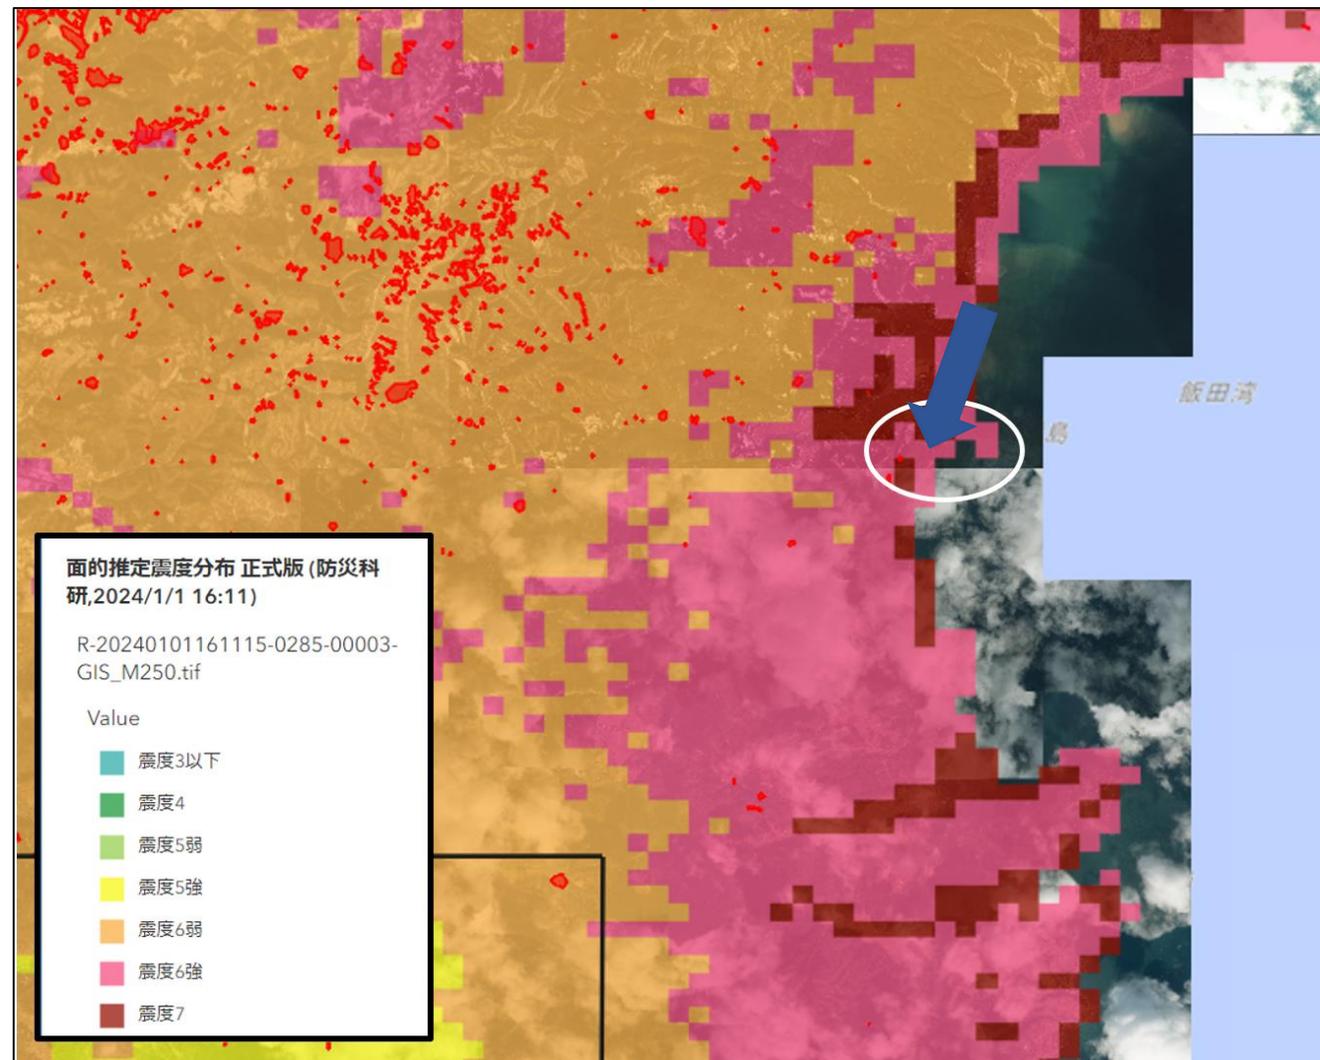
図1 ①地点における震度マップ

①の太陽光発電所では、震度6強または7の揺れに見舞われているが斜面の崩落は確認されなかった。

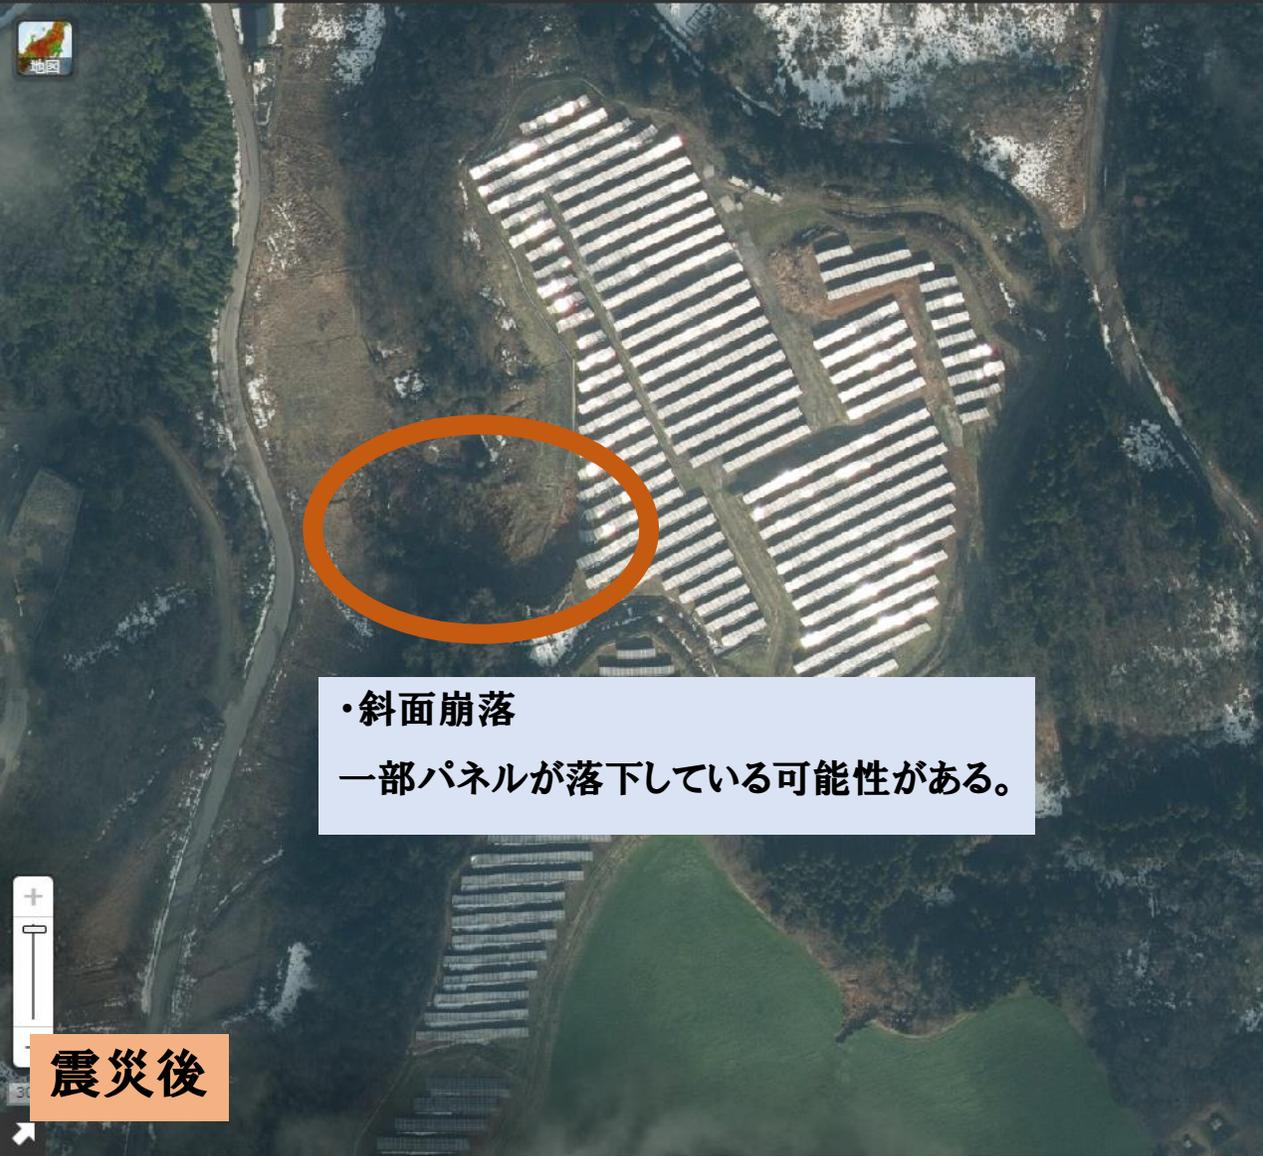
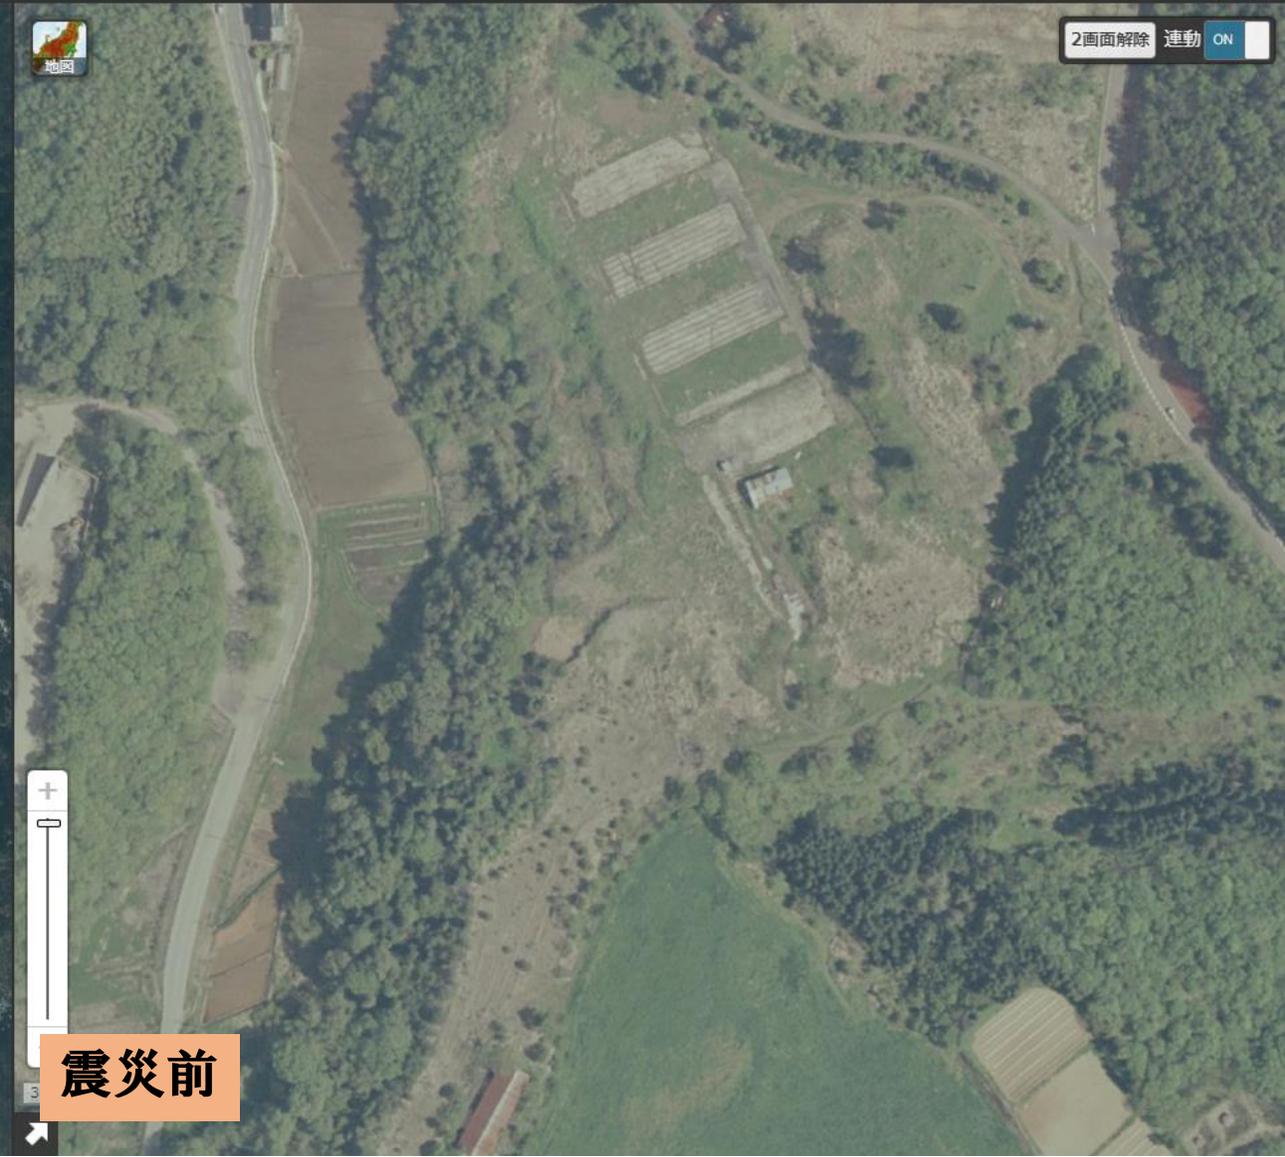
②能登町鶴町の太陽光発電所

震度6弱の揺れで斜面が大きく崩落したとみられる。

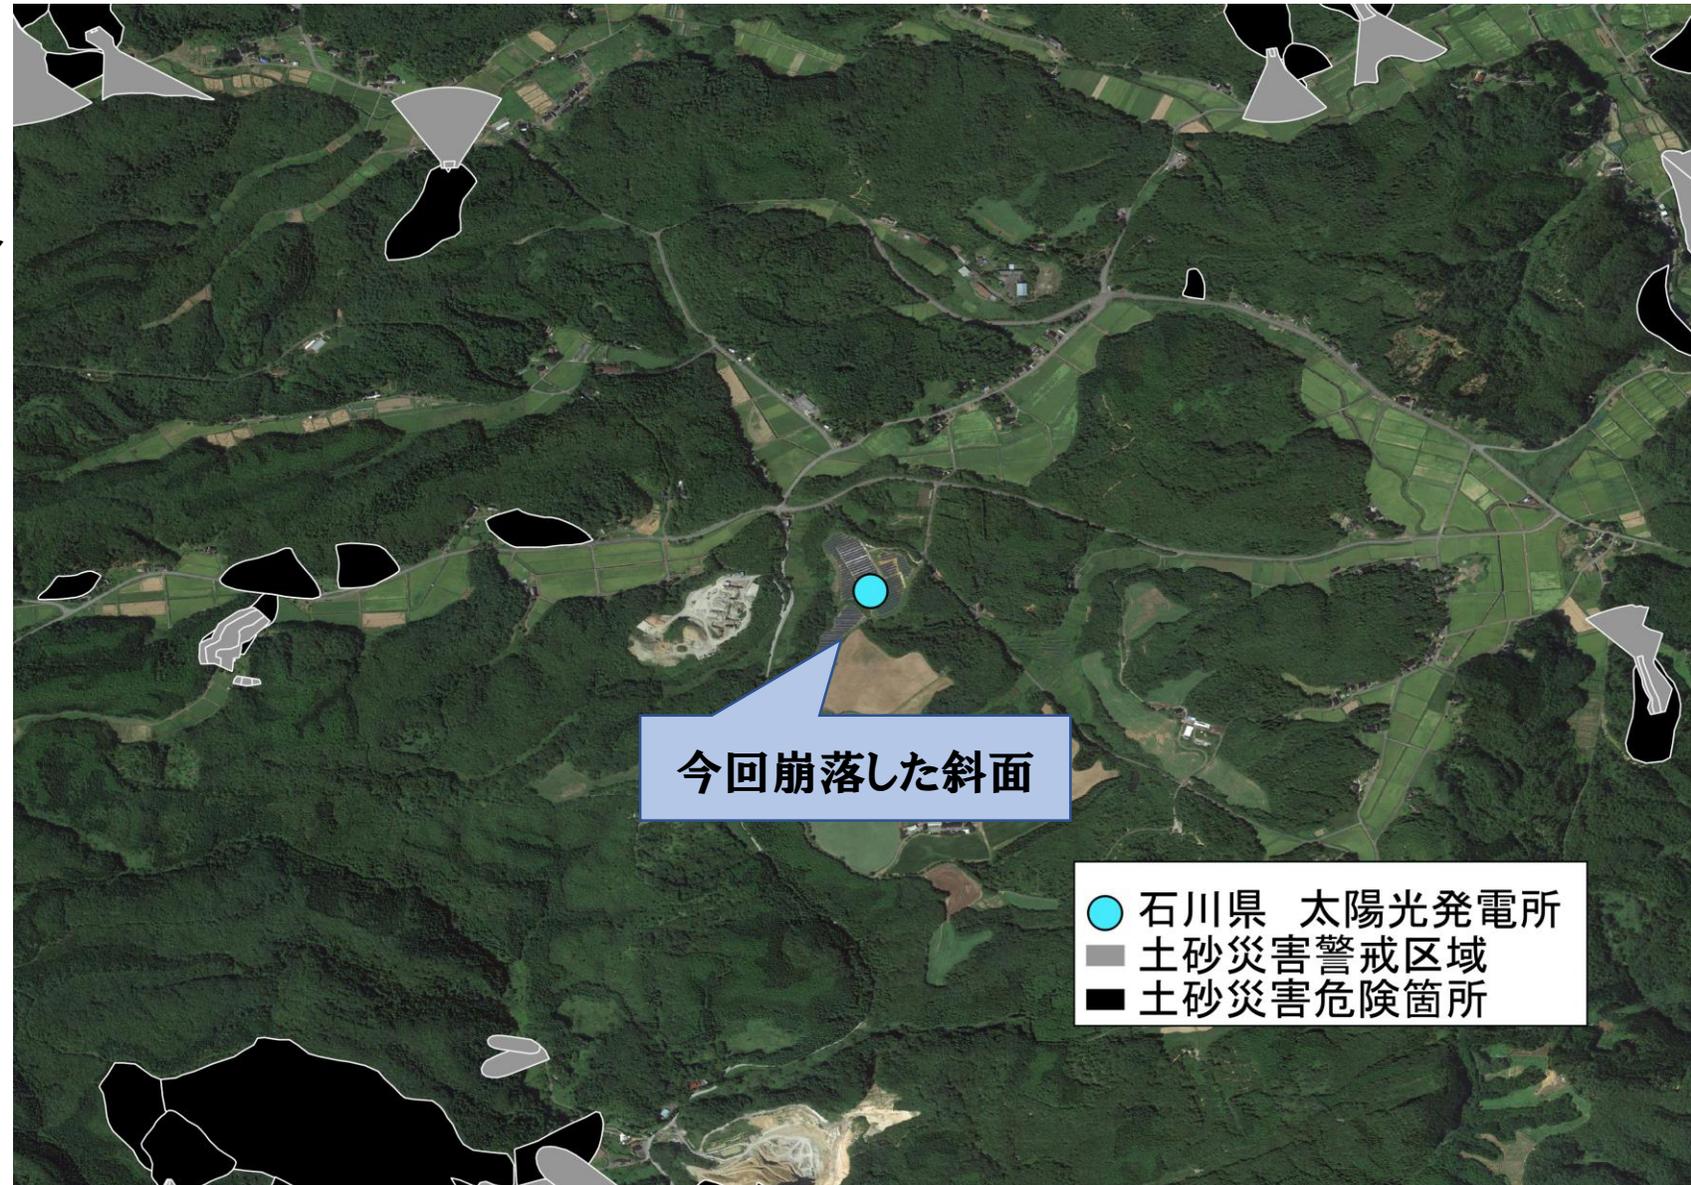
図4 土砂災害警戒区域

国土交通省、国土数値情報ダウンロードサイトが提供している土砂災害警戒区域、土砂災害危険箇所には指定されていない斜面で崩落した。

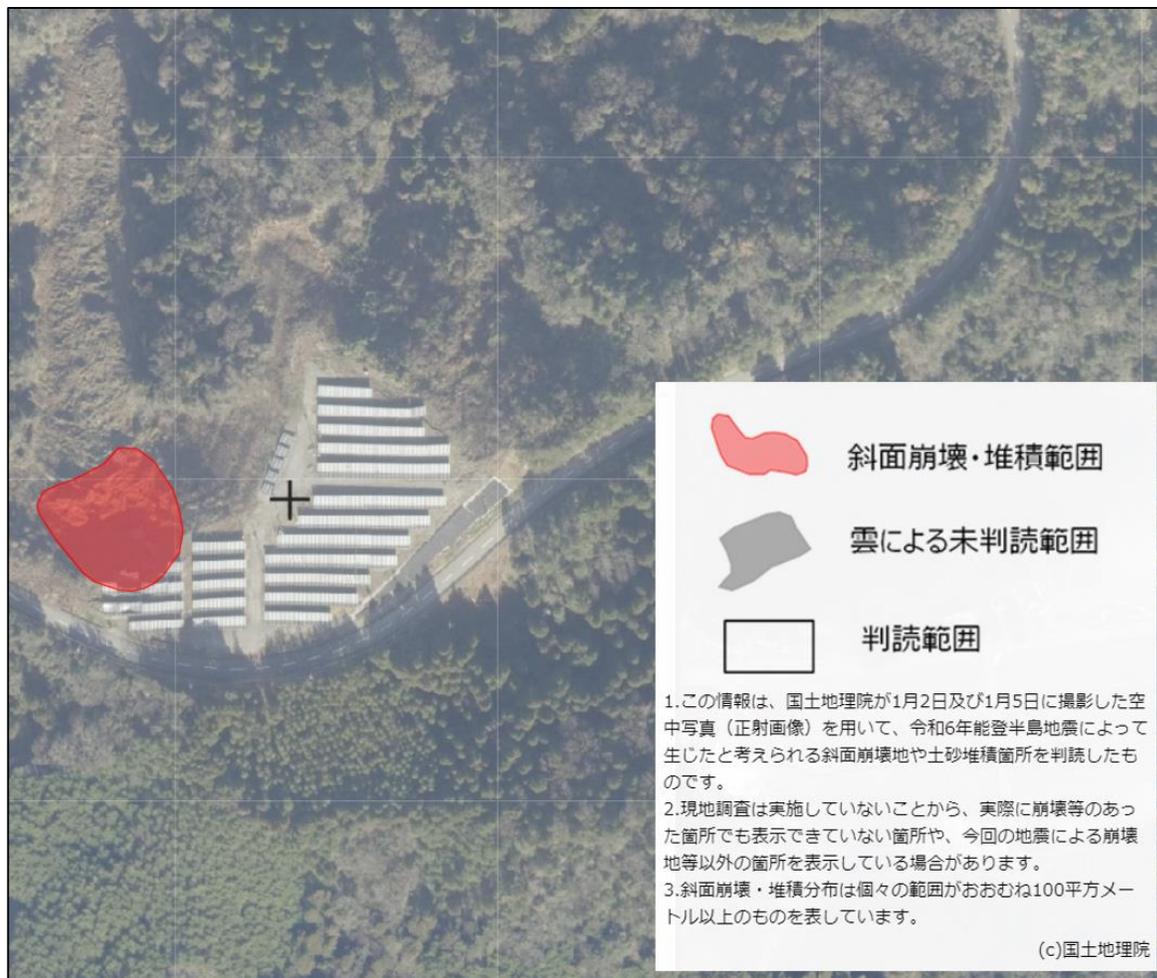
図5 ③地点の崩落状況

能登島東部は震度が大きい傾向があり、③地点では震度6強であった。

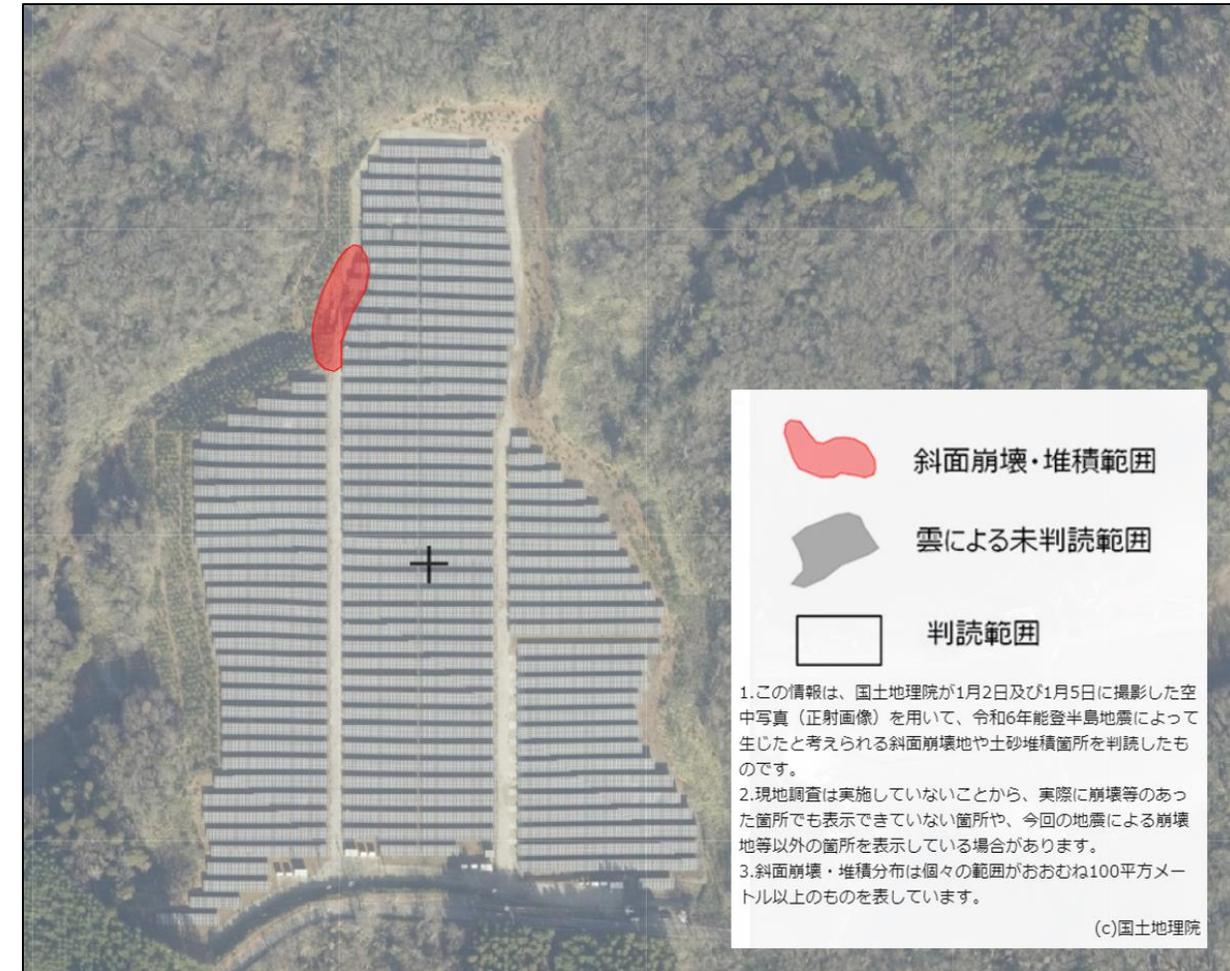
図7 ④地点の崩落状況

震度5弱であったが、一部斜面が崩落しているとみられる。
