1. 調査メンバー

2. 調査ルート

27日は七尾市から輪島市にかけて, 28日は能登町, 珠洲市, 内灘町の調査を行った。

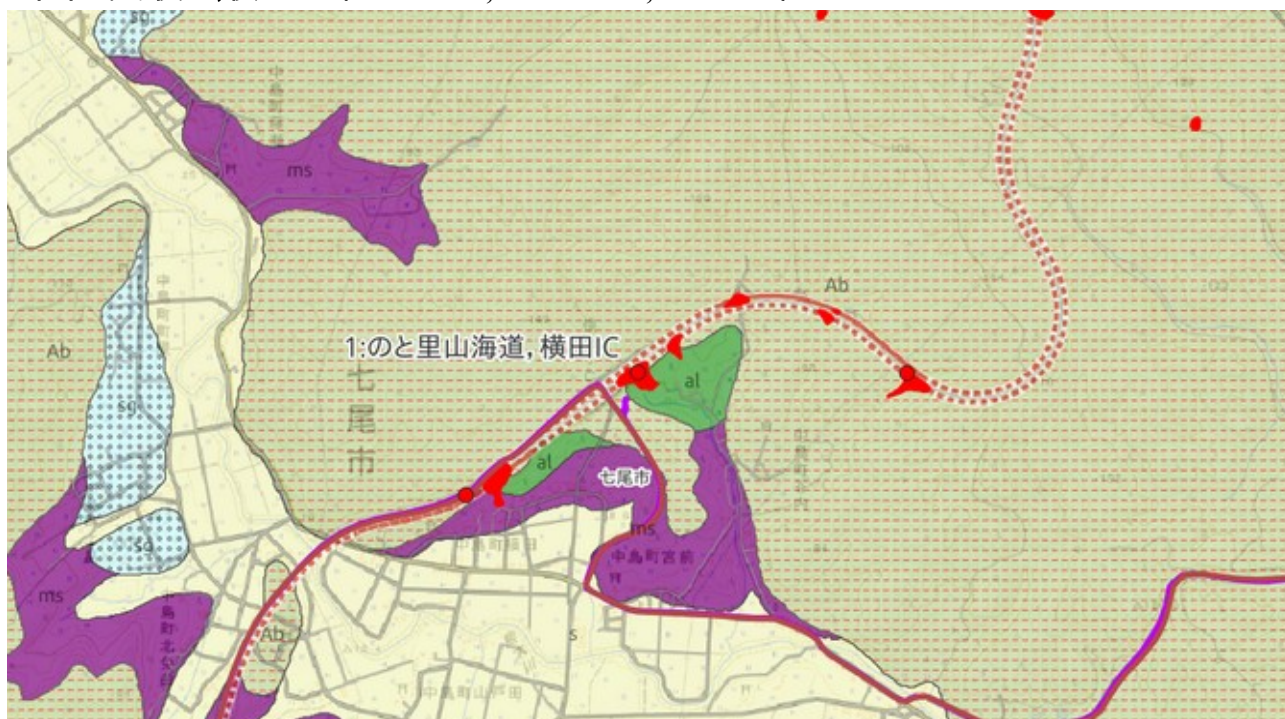
1.七尾市中島町横田,横田 IC(37.137220,136.834612,JGD2011)

2007年能登半島地震の際に壊れなかった北側のランプが崩落

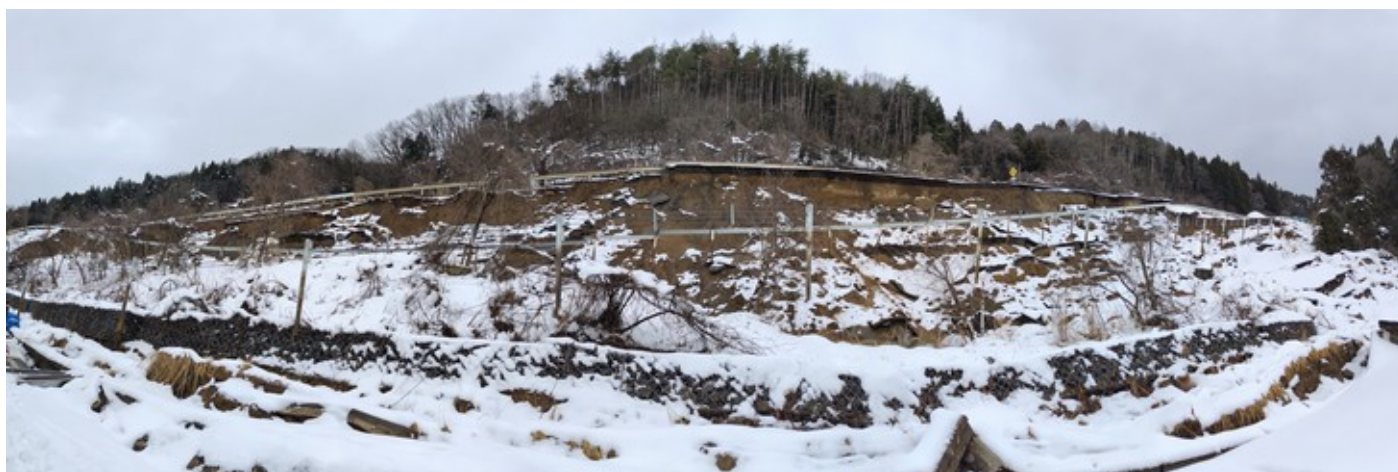
本線の谷側も崩落.

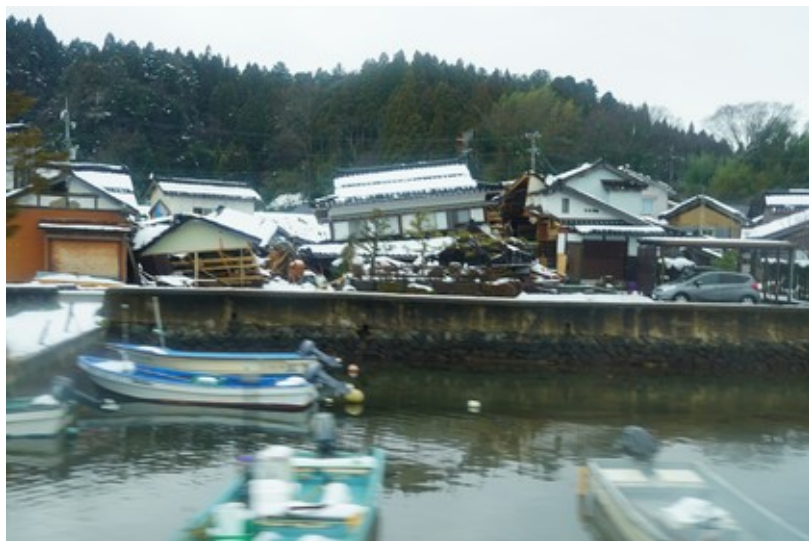
穴水町曾福,海岸線沿いも被災多数

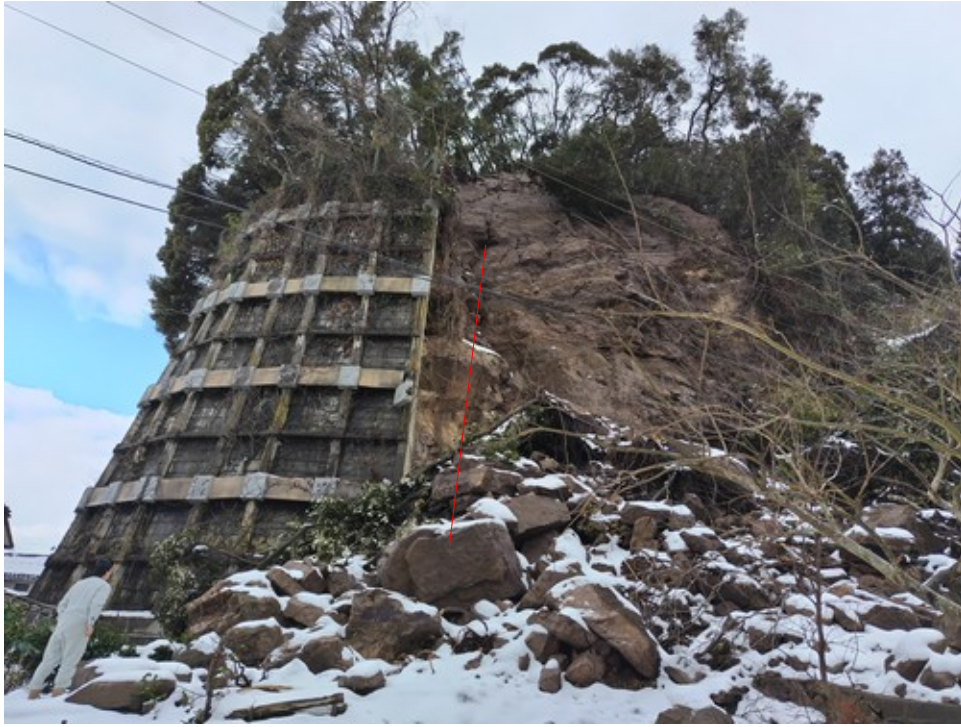
2. 穴水町川島, 穴水港周辺の崖崩れ(37.2286155, 136.9149204, JGD2011)

崩落保護施設のある風化岩の崩壊(き裂に飛んでおり, 赤線付近に連続き裂あり)

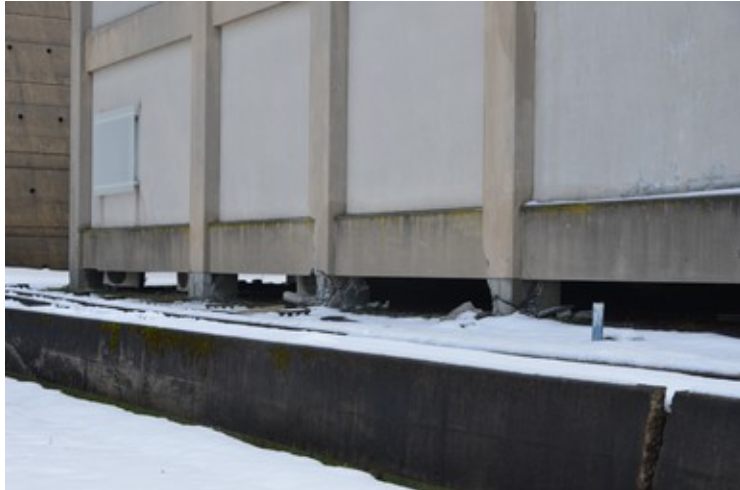
建物基礎の被害

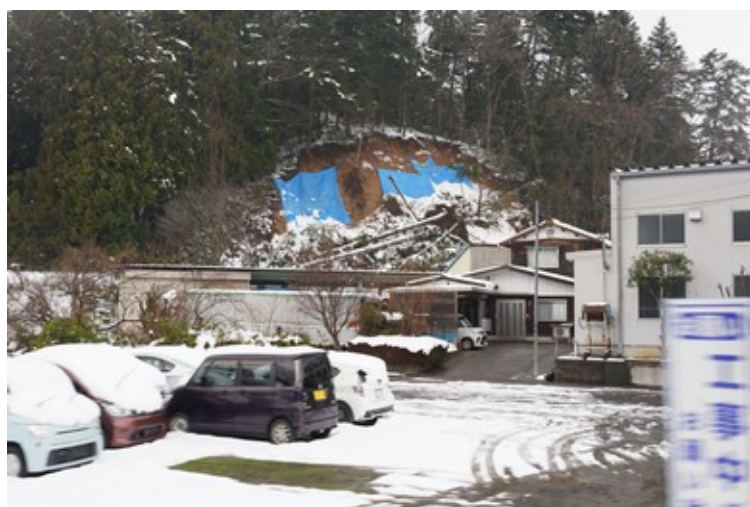
穴水町乙ヶ崎の斜面崩壊

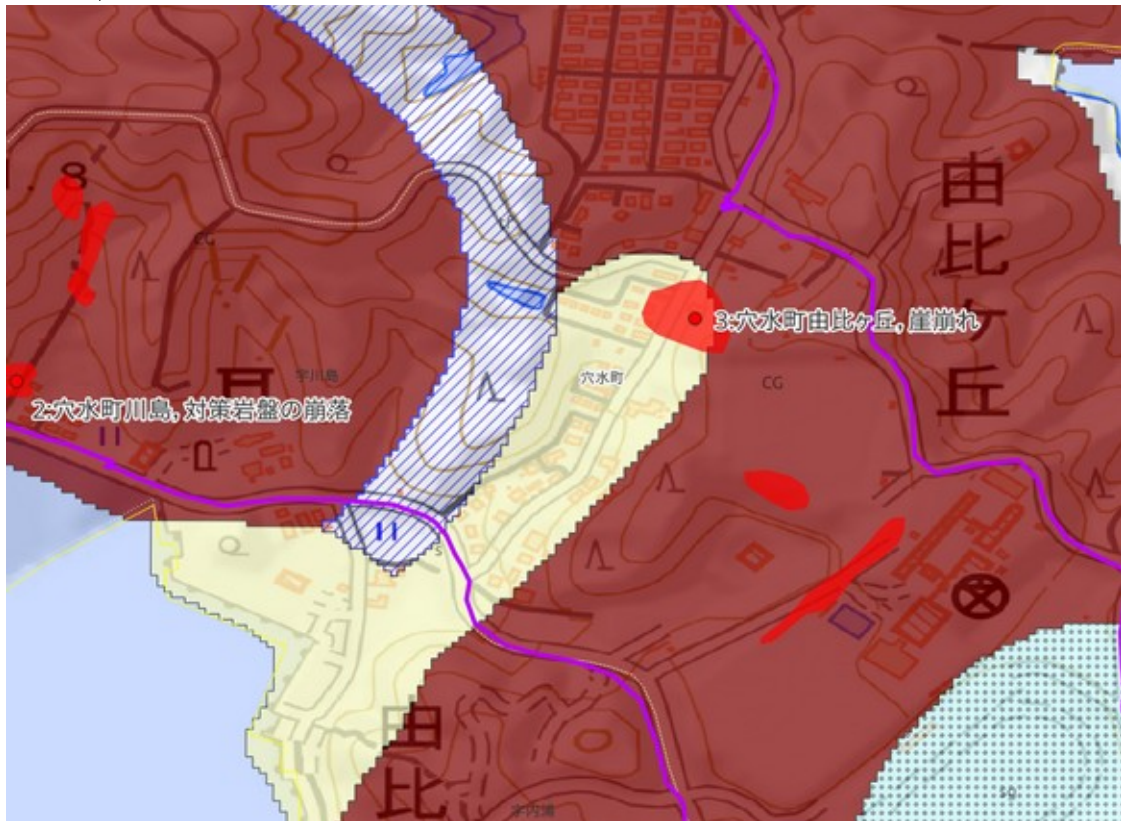
3.穴水町由比ヶ丘,自然斜面崩壊(住宅被害多数)

地質境界付近の自然斜面の崩壊(尾根頂部は切り開かれている)

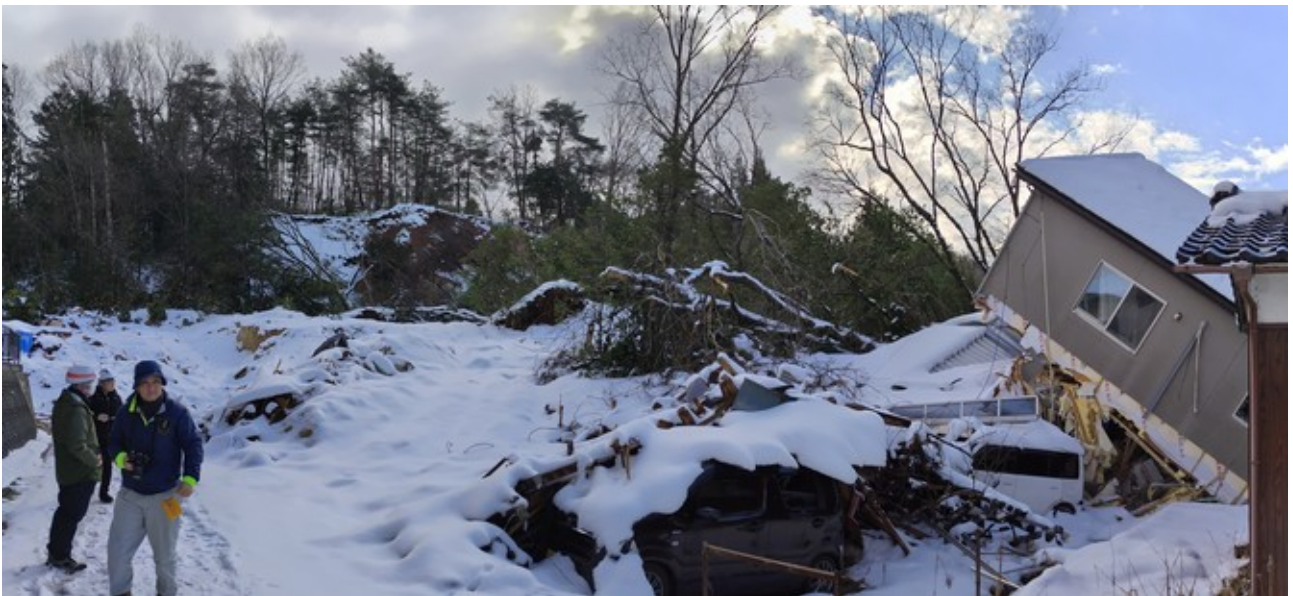
家屋には土砂がかぶっておらず,地盤ごと押されて移動したように見える

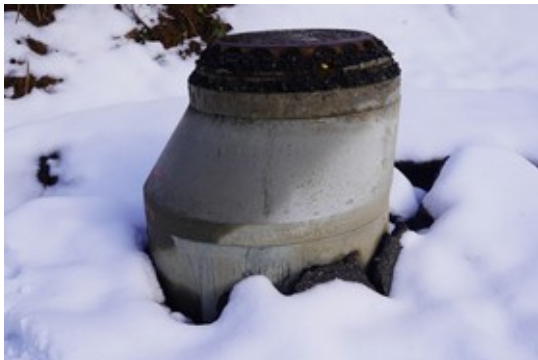
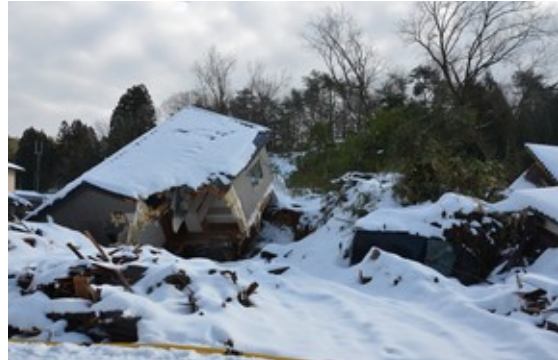
マンホールは浮いているが他に液状化の形跡はなし

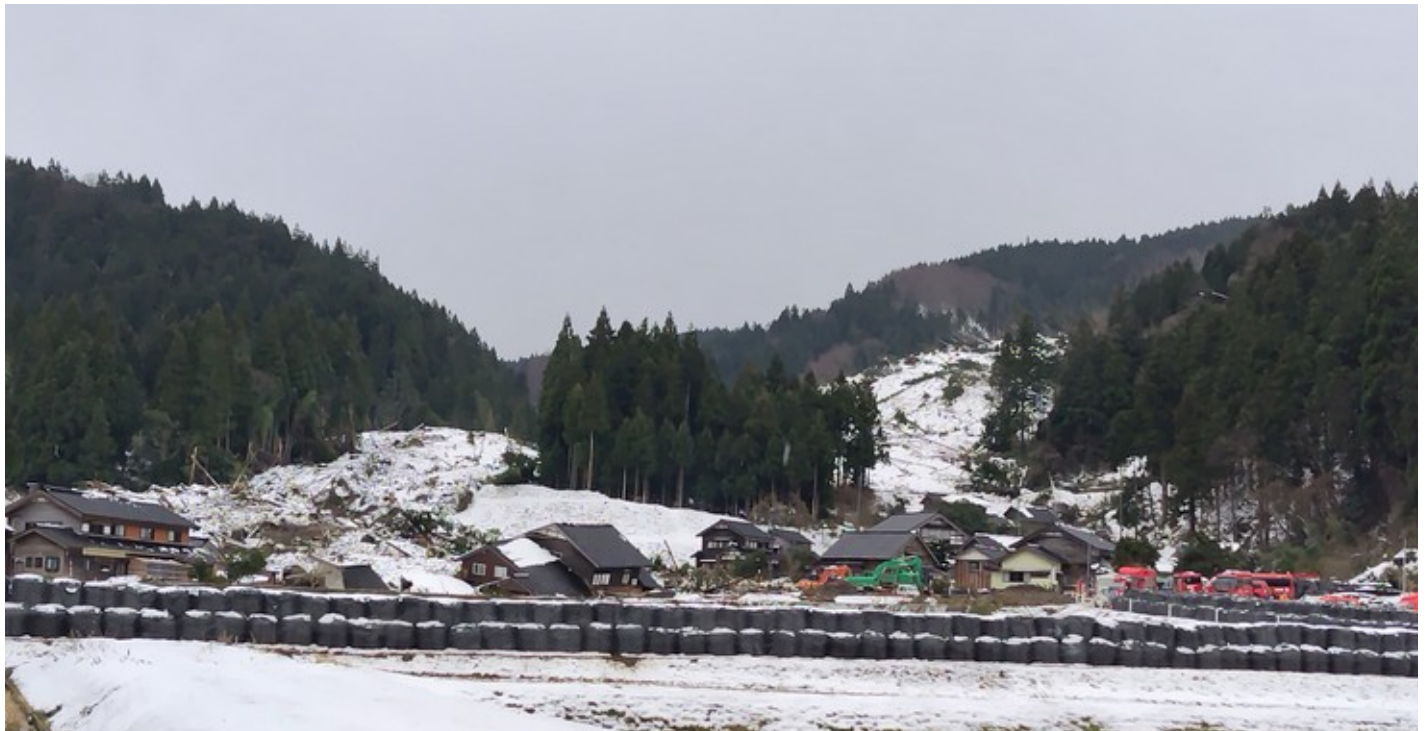
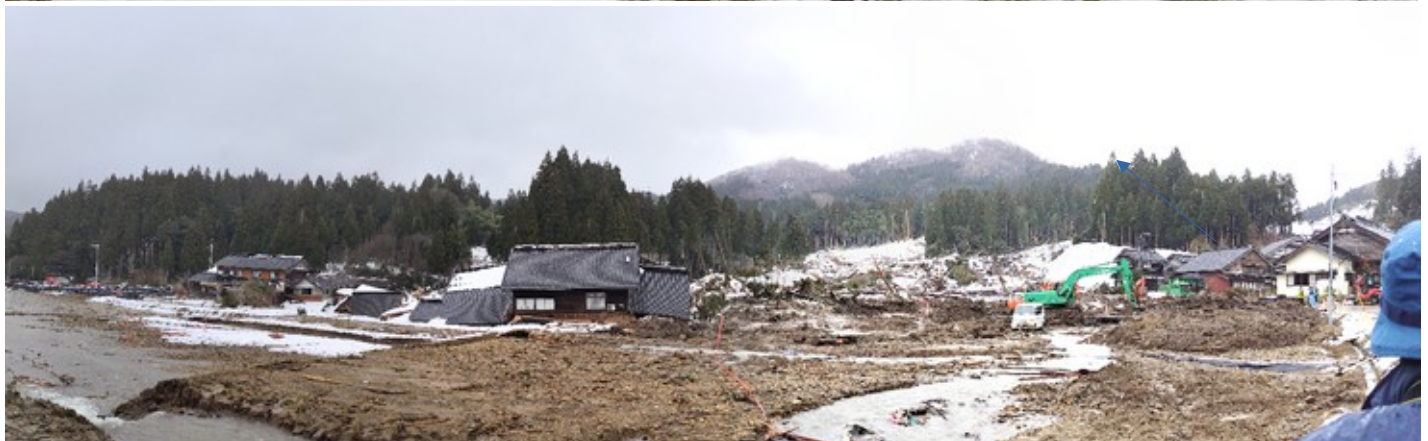
4. 輪島市市ノ瀬, 旧地滑り地形(?)の大規模崩壊

末端部の様子(崩壊上部は救出活動中のため撮影せず.)

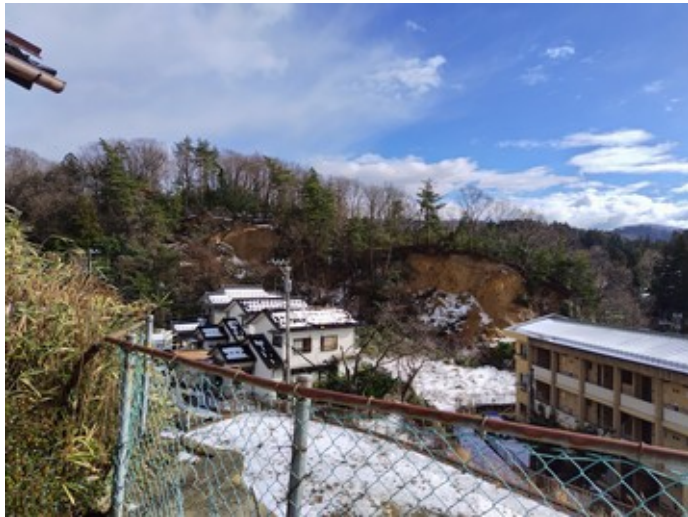
崩壊地の東側の別の尾根でも崩壊が認められる

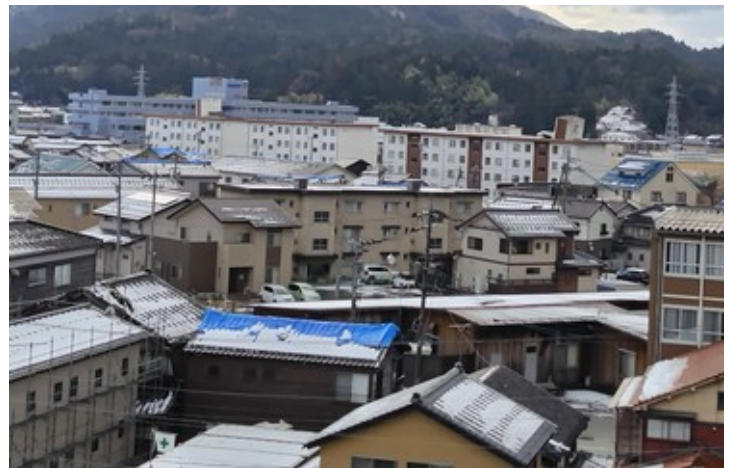
マンションの給水塔が傾いている。

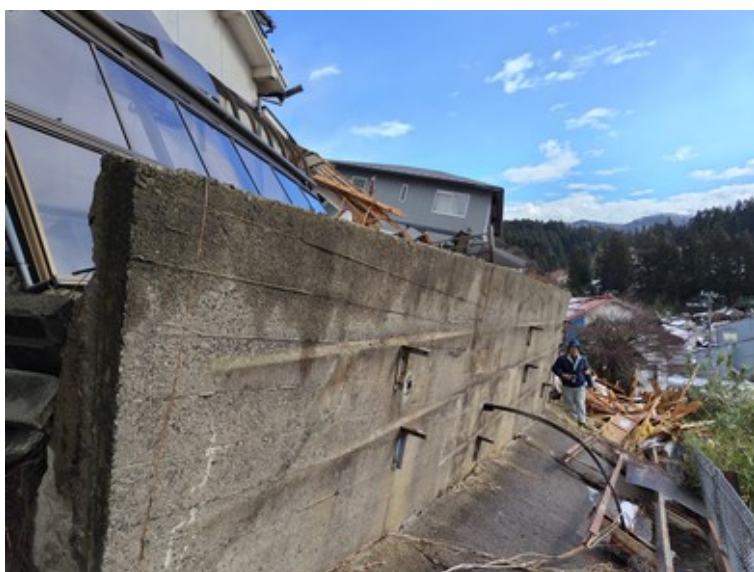
一応対策はされていたが,崩壊に至っている。

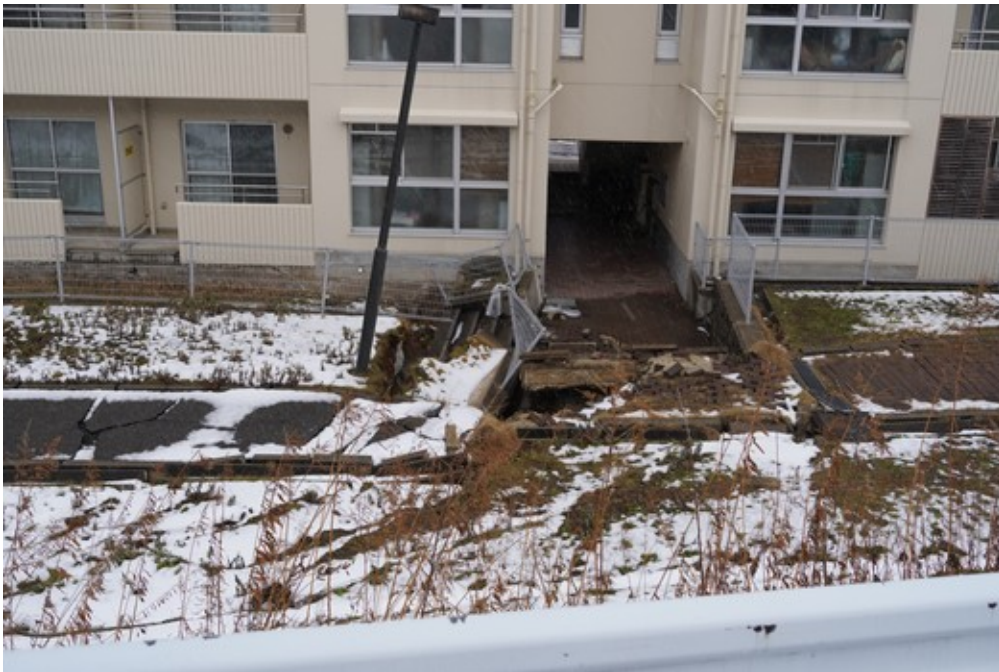
尾根部分の市営住宅の地盤の被害を受けている

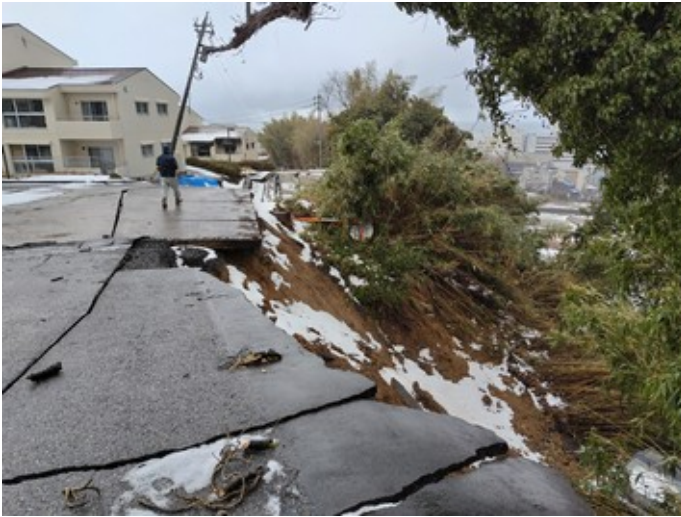
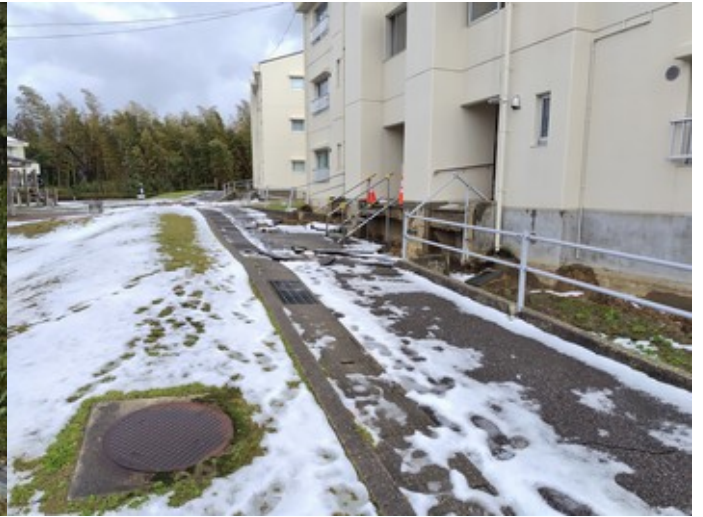
団地建物は杭で止まっているが、地盤は沈んでいる

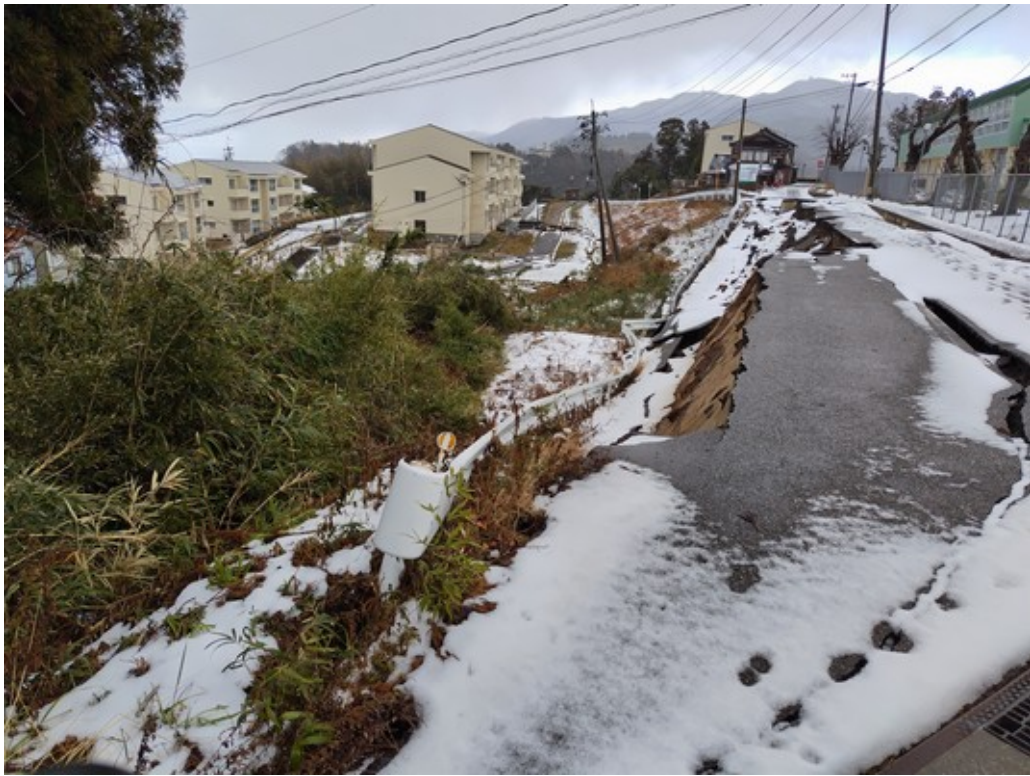
手前は谷埋め盛土(市営住宅の西側の谷埋め盛土では戸建て住宅の被害あり)

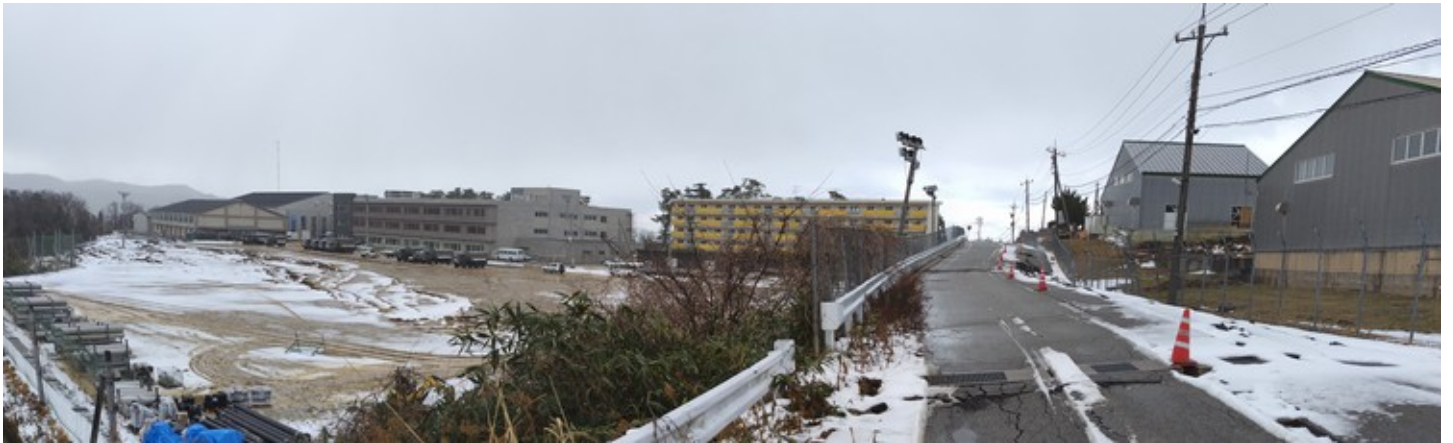
青葉ヶ丘住宅の裏手,穴水高校のグラウンドの亀裂(盛土部分と思われる)

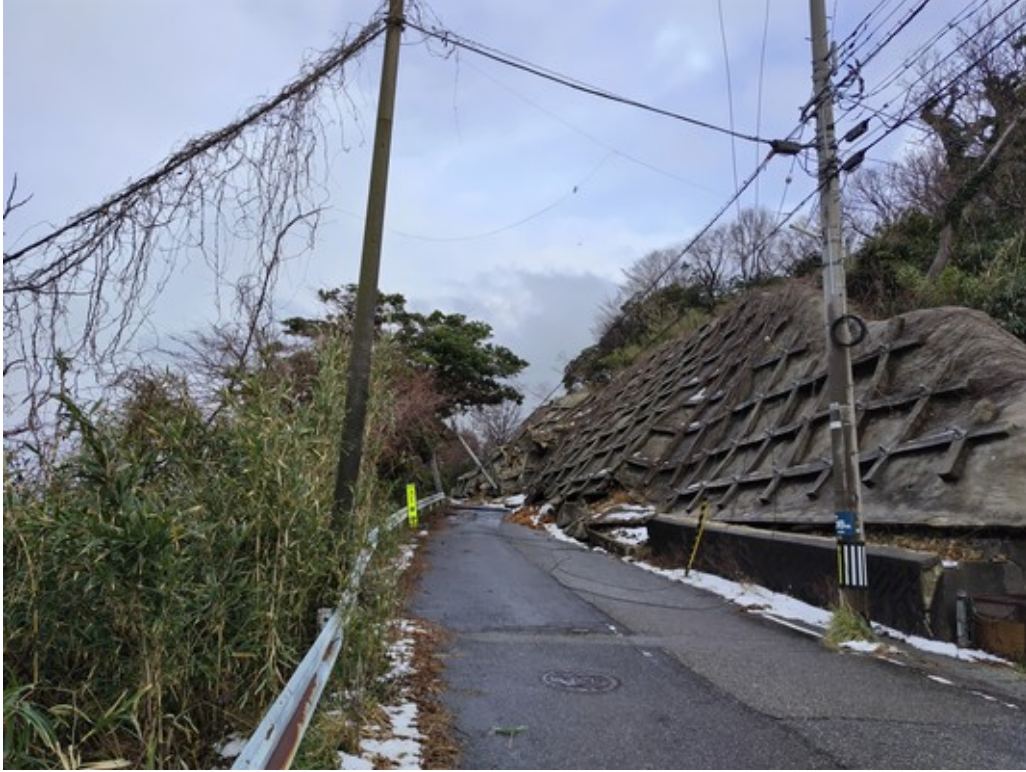
7. 輪島市稲舟町, 切土造成地の崩壊(37.394014,136.917994,JGD2011)

ロックボルト対策斜面の崩落

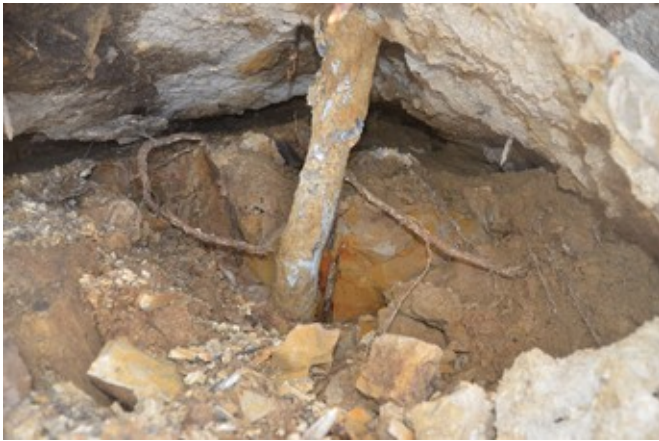
ロックボルトの様子

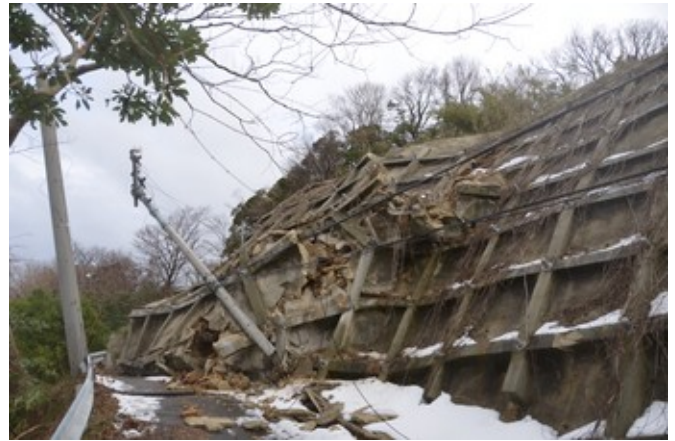
崩れたブロック

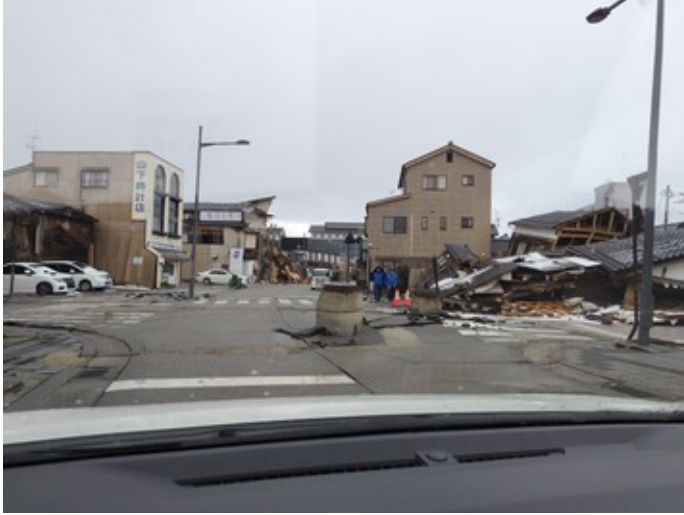
市内の液状化

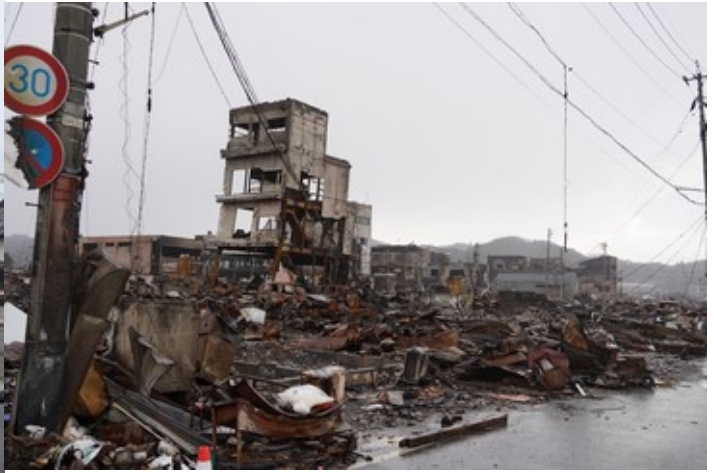
火災跡地

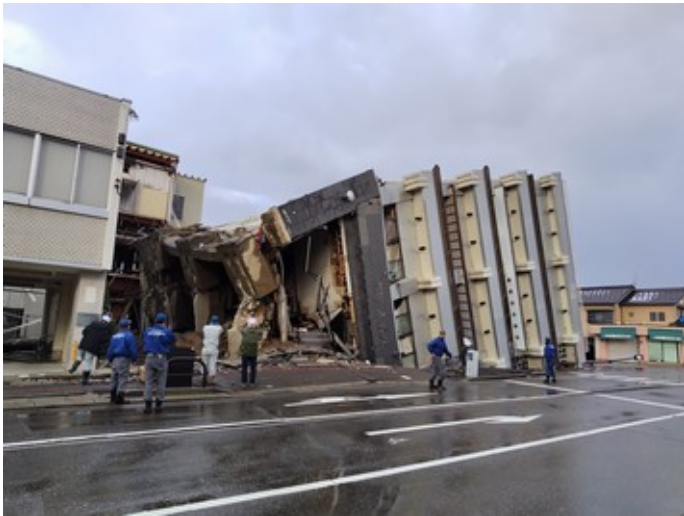
(株)五島屋ショールームの倒壊,基礎杭が抜けた部分に木材が見られる

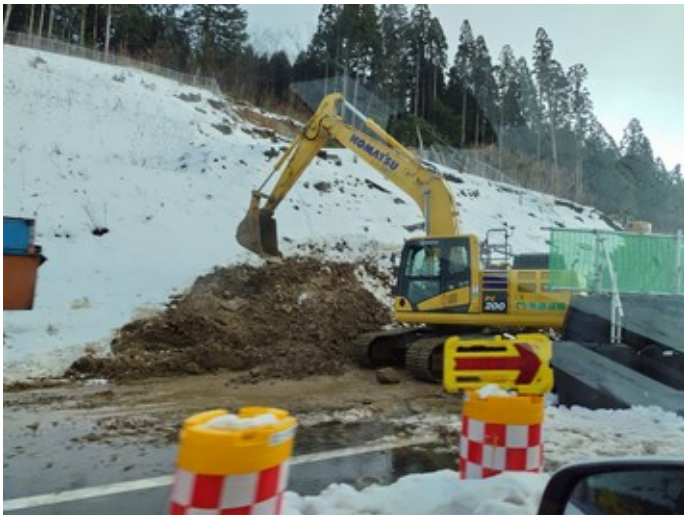
9. 能越自動車道(輪島道路), 三井 IC 付近の被害(37.393969,136.902944,JGD2011)

盛土以外の斜面での崩落も認められる

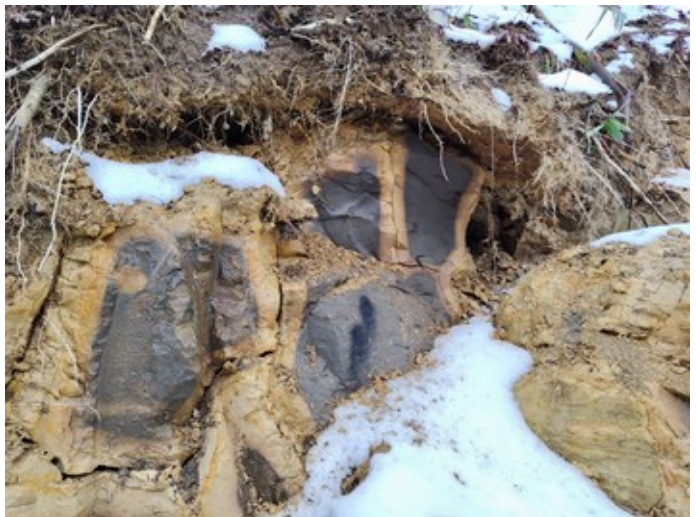
亀裂性に富みブロック状に風化が進行している

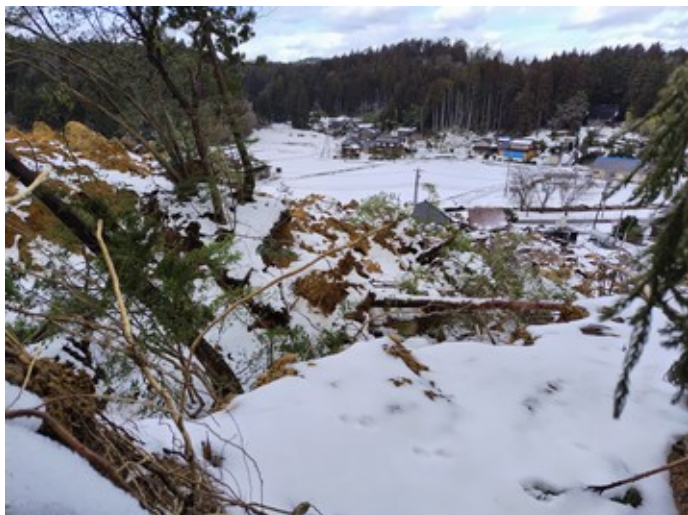
神社を飲み込むように崩落

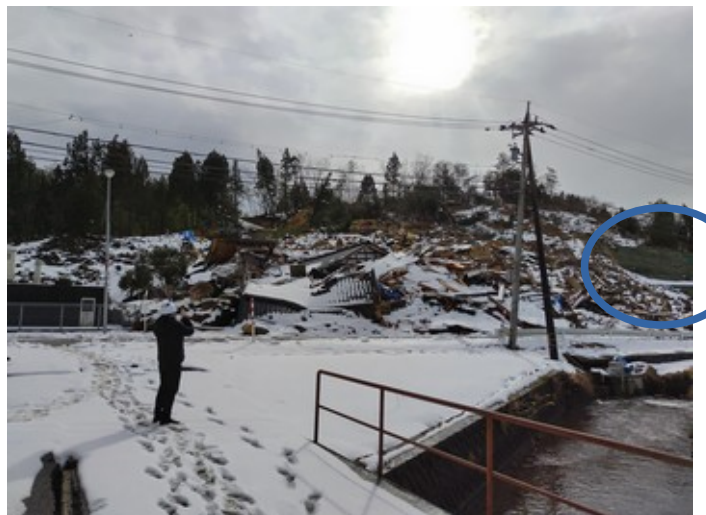
ネット対策工を施工中の崩落

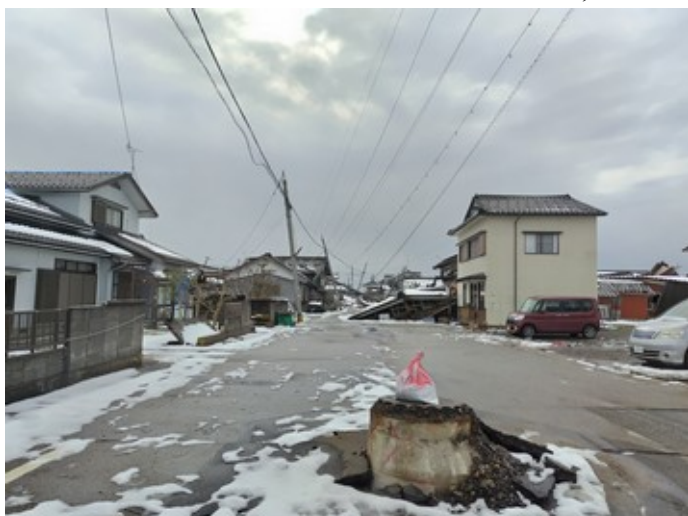
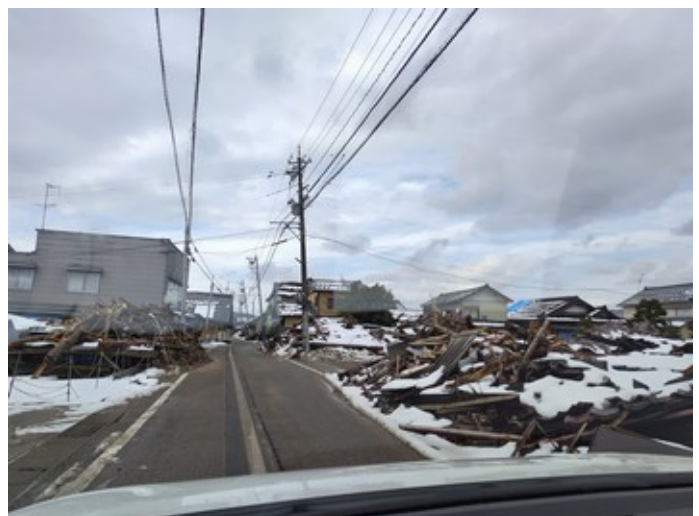
2. 珠洲市正院町正院, 建物被害(37.445003,137.289834,JGD2011)

マンホールは浮き上がっているものの, それ以外では液状化の痕跡は見当たらない
道路1本北側では大きな被害がない

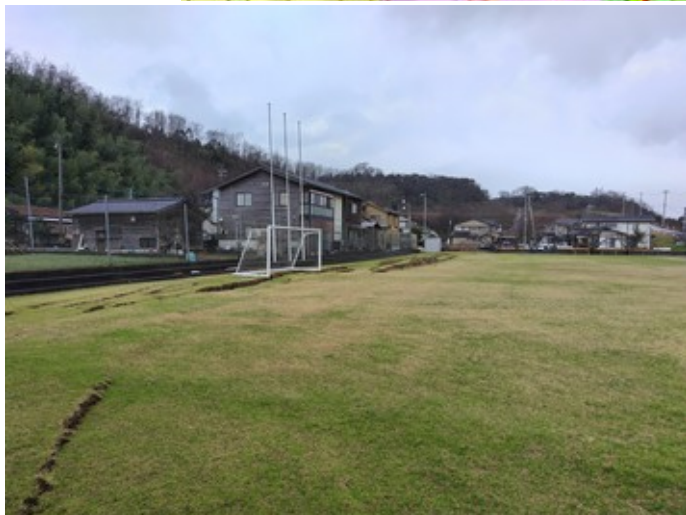
西荒屋小学校グラウンドの亀裂

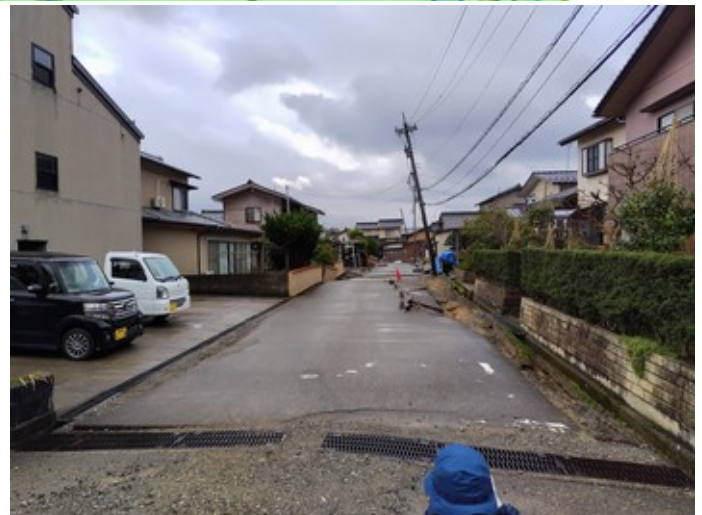
グラウンド西側の道路の変状
