令和6年能登半島地震調査報告(2024.2.10)～金沢市粟崎町～

地盤工学会地震調査団 (金沢工業大学) 高原利幸

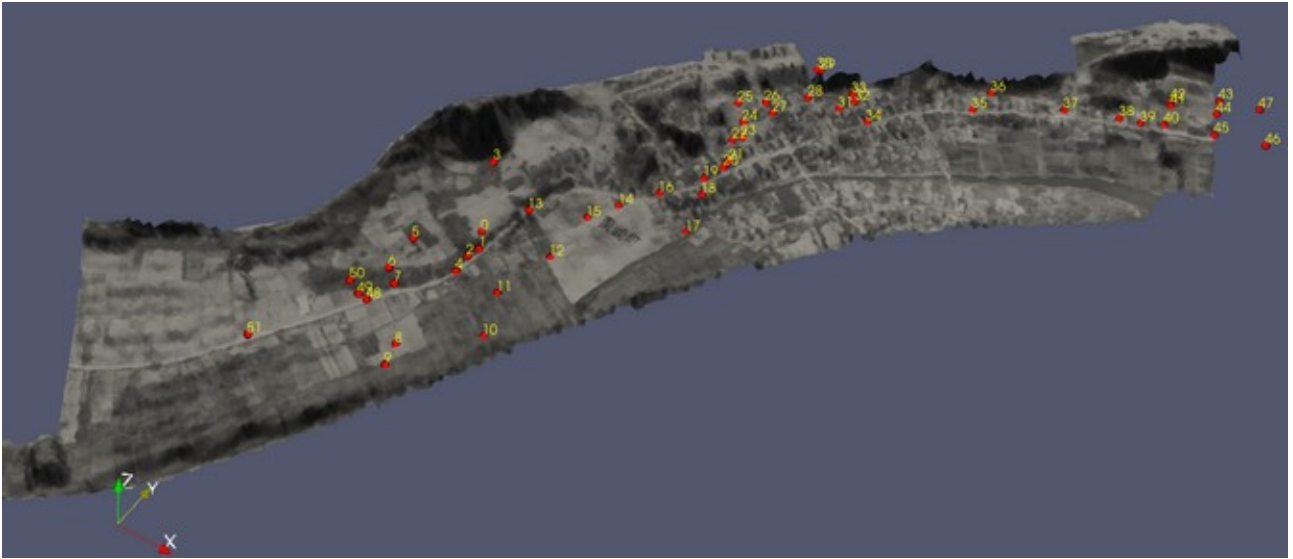
いずれの箇所も液状化の発生が認められるが、赤線で囲われた部分は地山の傾斜により、流動またはすべりが発生している。特に左右の赤範囲は被害が大きい。神社下の真ん中の赤枠は尾根の両端でやはりすべりのような流動が生じている。ただし、これらは液状化時に動いたもので、現在も継続的に動くことはないと考えられる。

黄線範囲は液状化の発生は認められるものの、大きな変状は確認できなかったが、全体的に川側に移動および沈下している可能性があり、家屋の傾斜が懸念される。

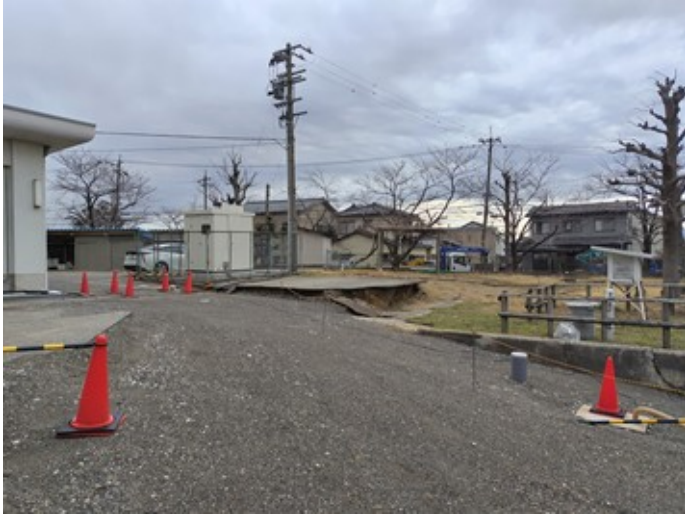
1. 栗崎小学校南東端(敷地盛土の沈下)

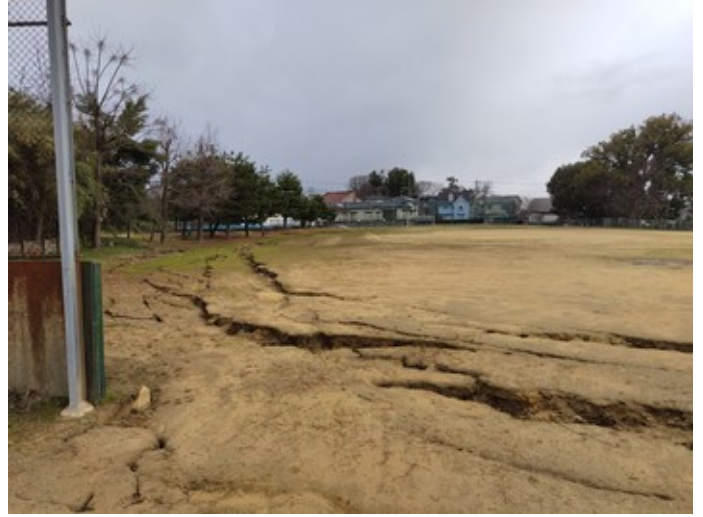
4. 北西のグラウンドの亀裂

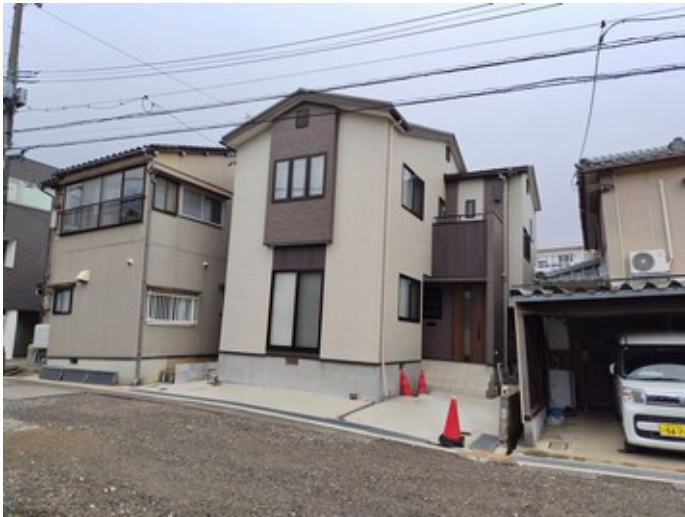
6. 亀裂による家屋被害

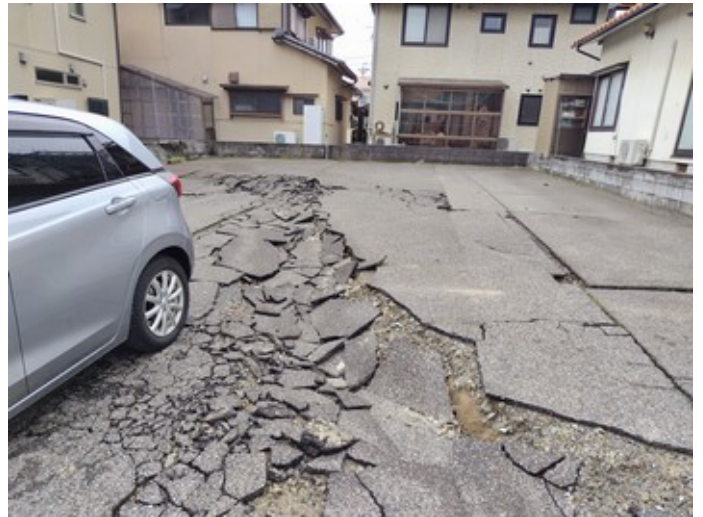
6. 左家屋の向い側の駐車場

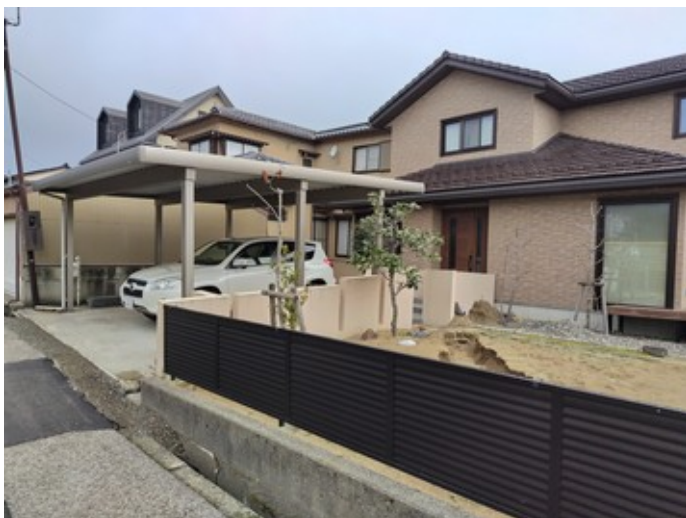
7. 家屋庭の亀裂(6から続いていると思われる)

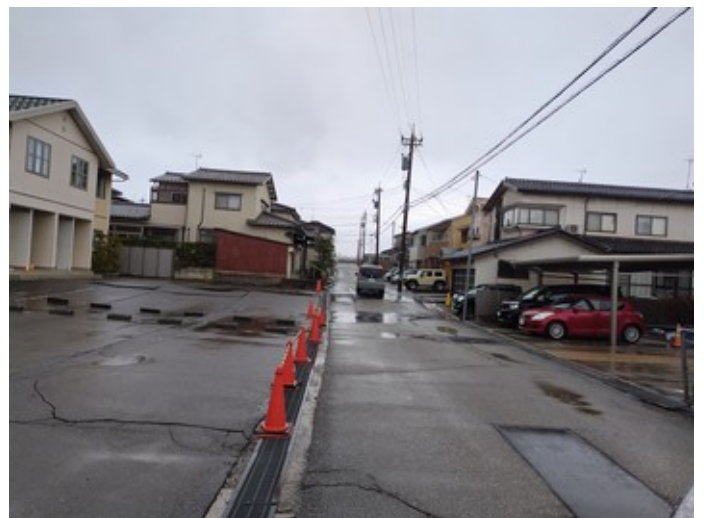
51. アパートの駐車場の亀裂(7から続いている)

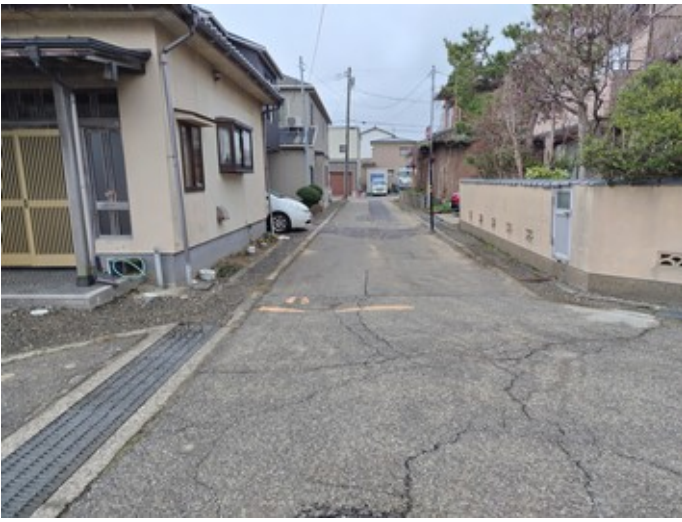
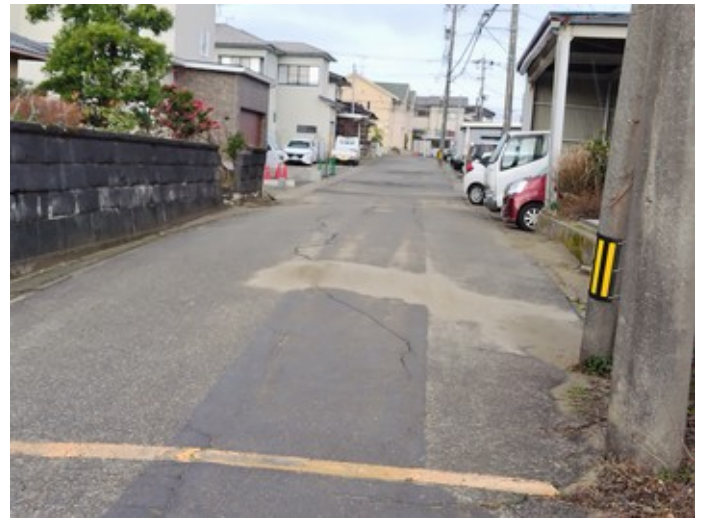
9.平坦部も液状化の痕跡はあるが,大きく動いていない 10.液状化により全体的に沈下している可能性あり

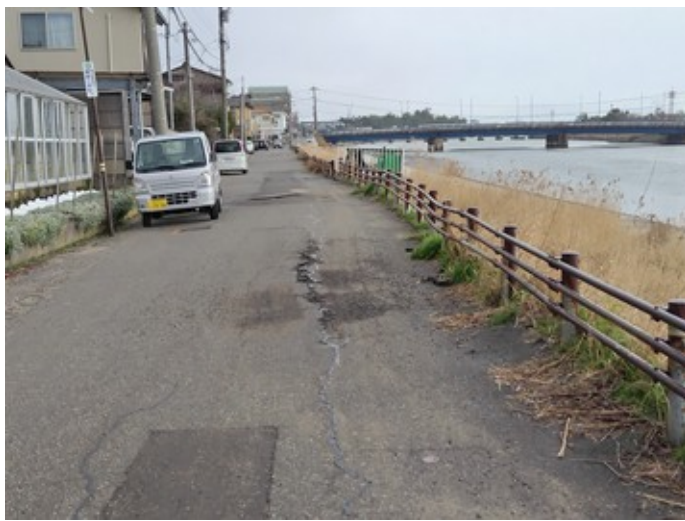
10.河川護岸には被害がない

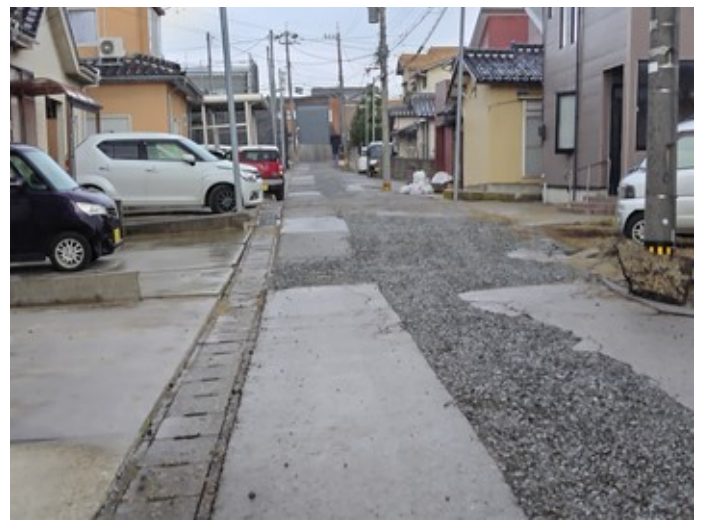
11.液状化による沈下が認められる

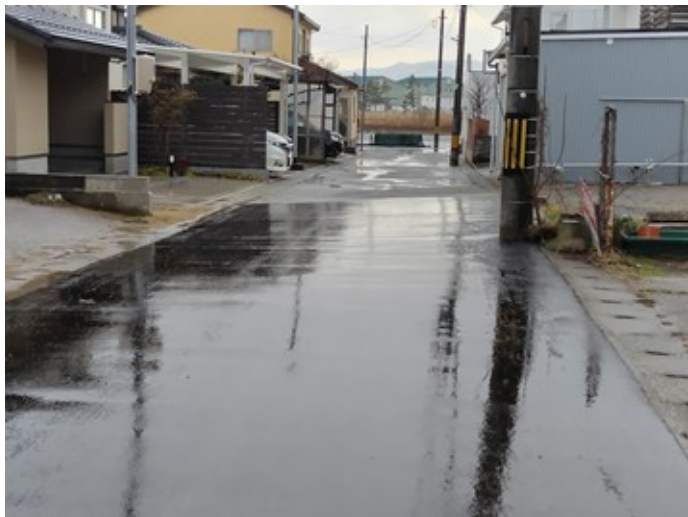
12.補修されているものの沈下は大きい

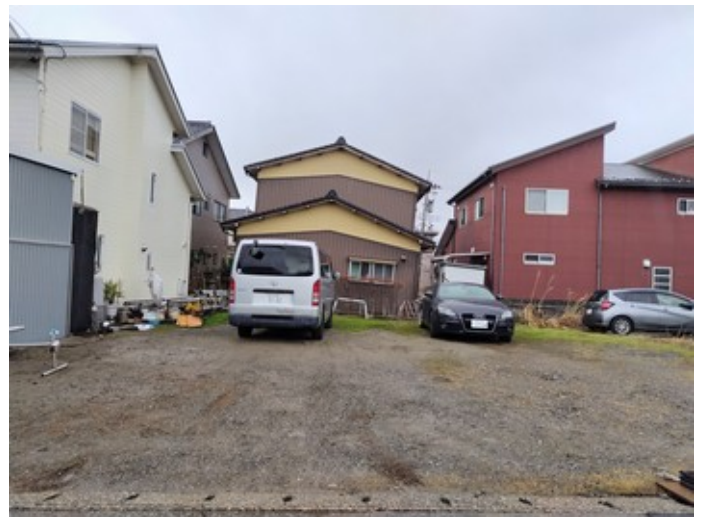
12.駐車場の隆起や家屋の傾きが認められる

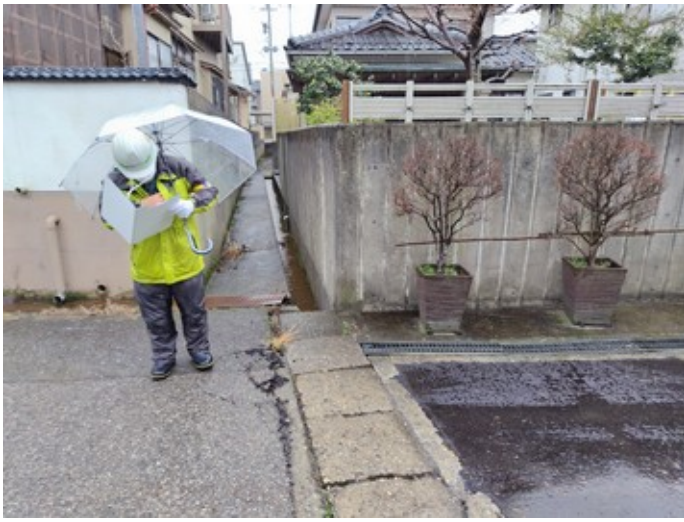
13.水路付近で液状化の痕跡あり

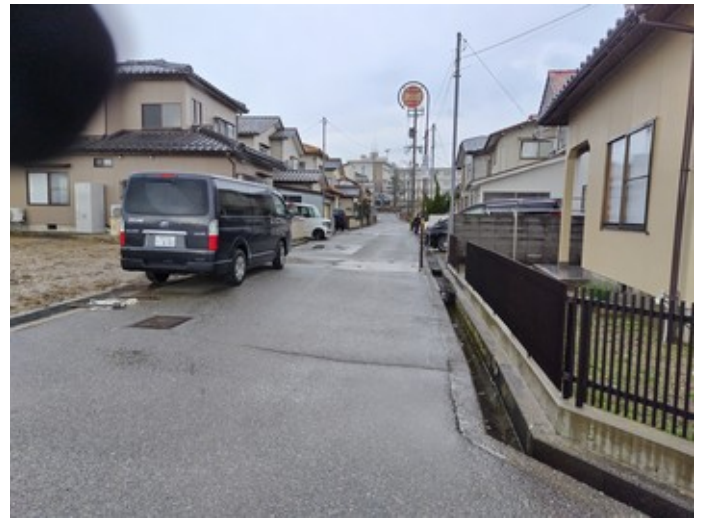
12と13の間の道(被害は見受けられない)

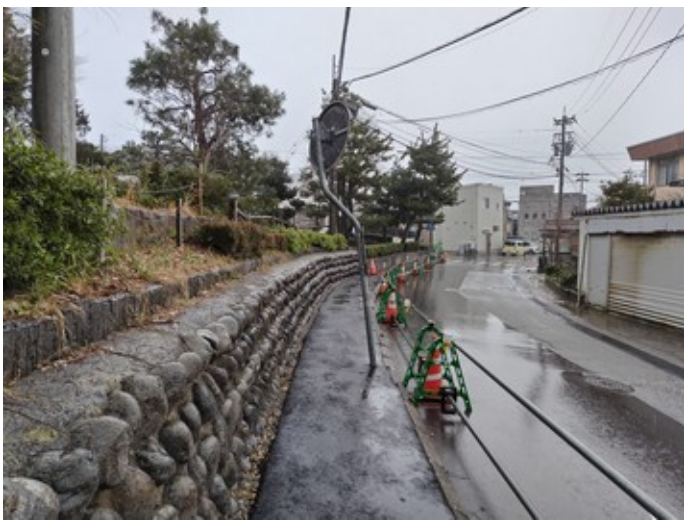
14.小学校下の道路の変状

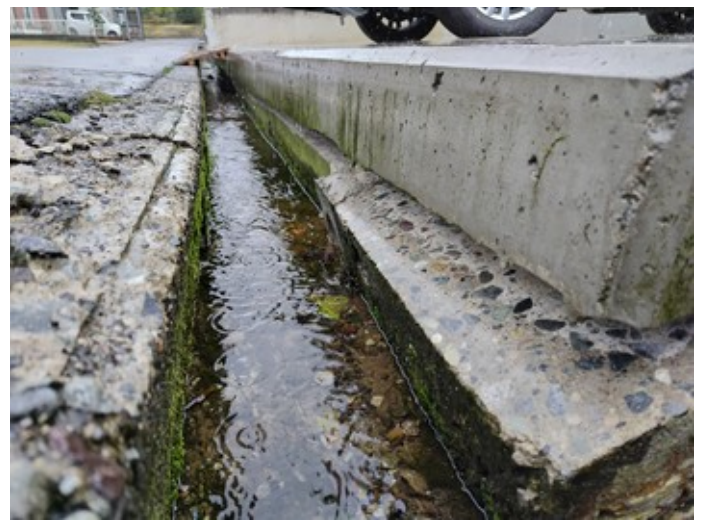
16.コンクリート床板のズレ

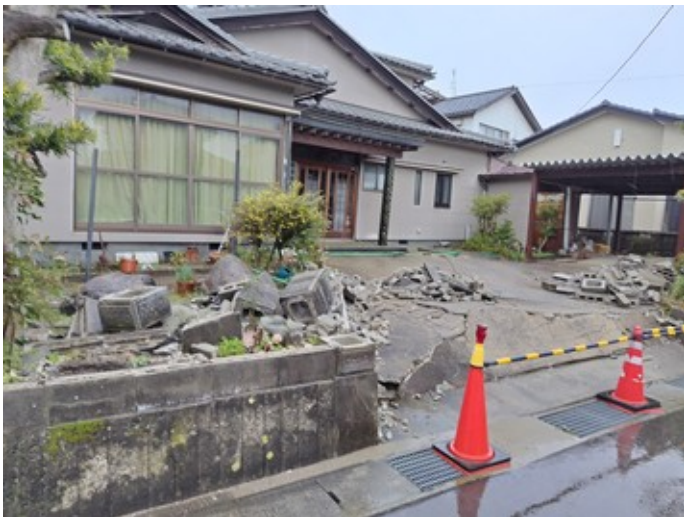
17.液状化による変状(下方にずれている)

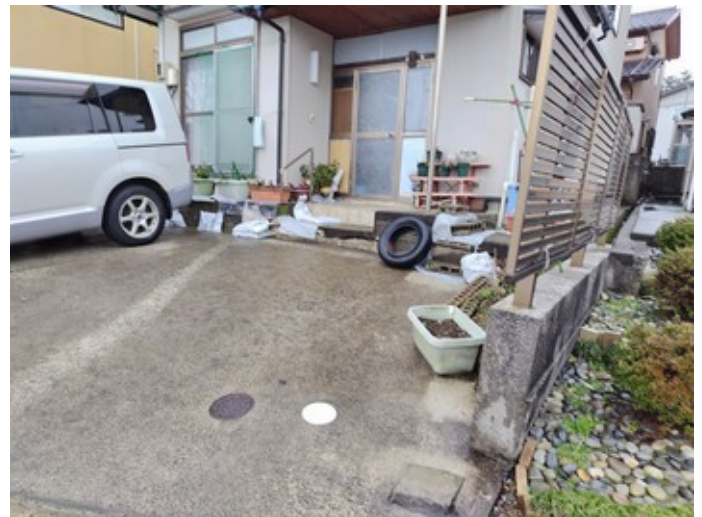
19.家屋と敷地の段差

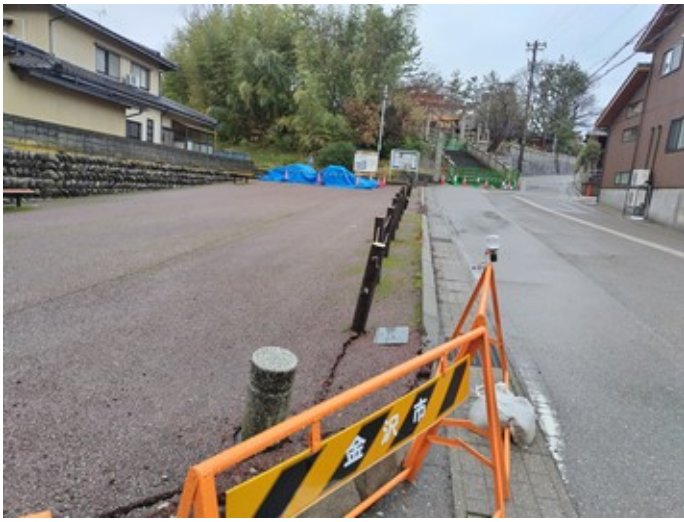
21.液状化によるポールの傾き

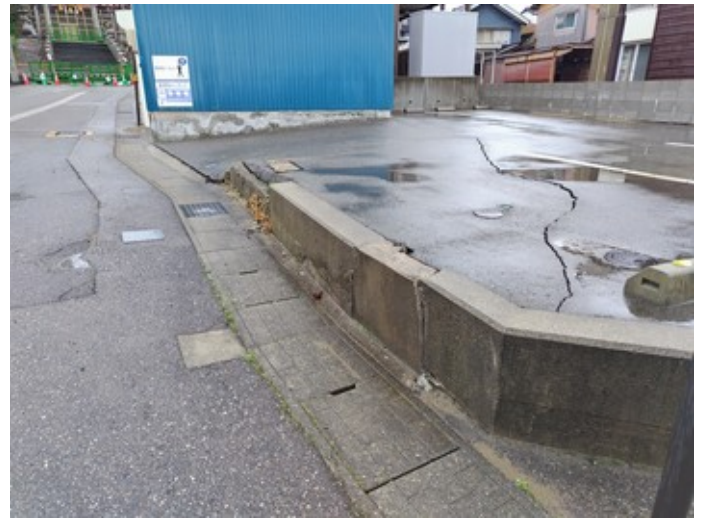
22.駐車場の亀裂

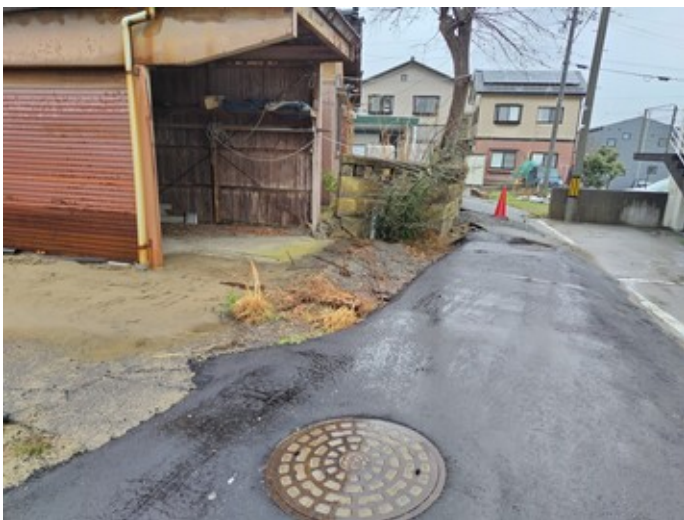
23.道路の隆起(すべりまたは流動の末端)

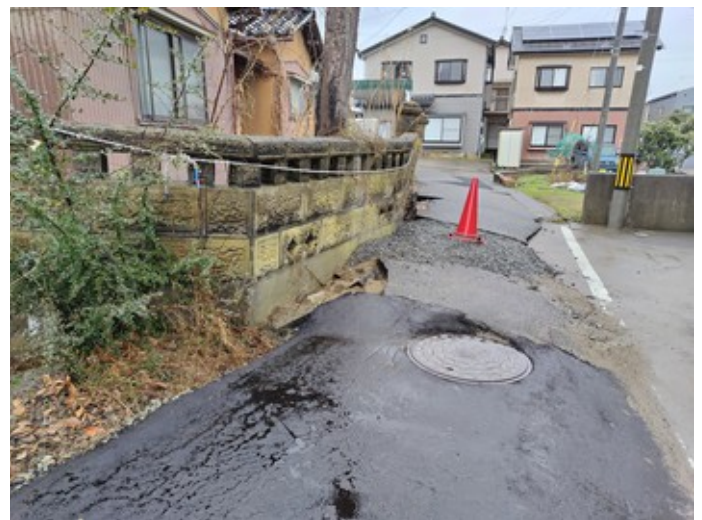
24.同様に液状化後の流動の末端

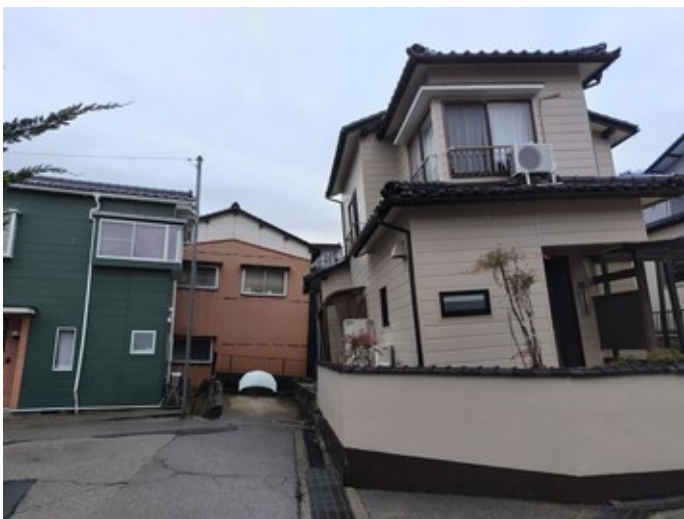
25.家屋の傾き(右手前,真ん中奥ともに)

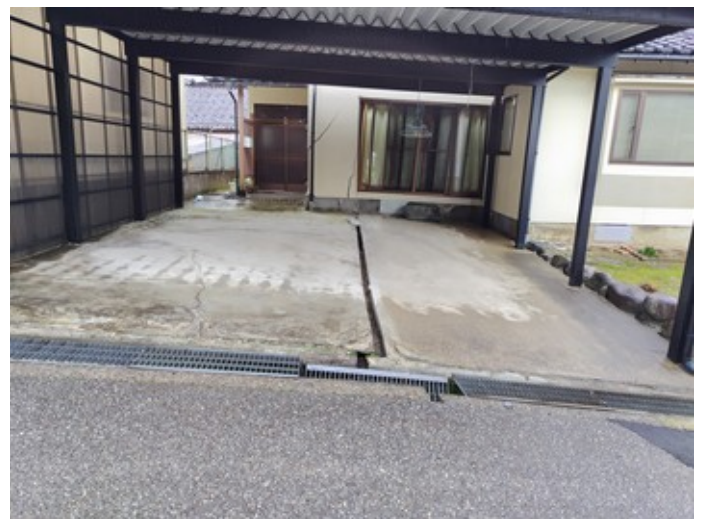
26.宅地内の亀裂(流動またはすべりによる)

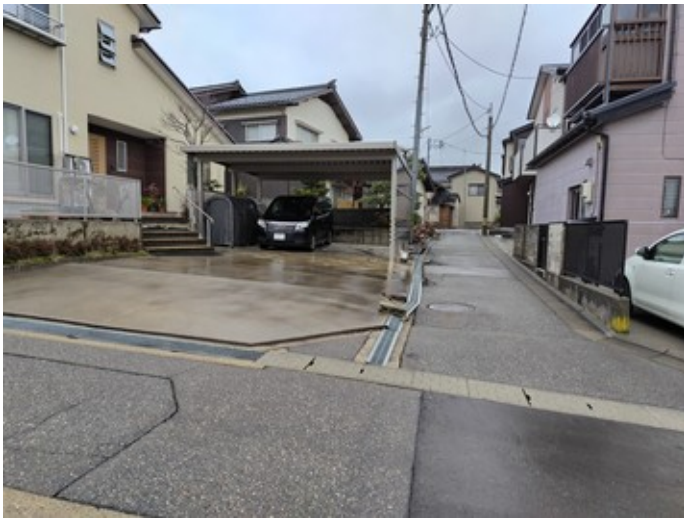
28-29 への道(全体的に下方へ移動)

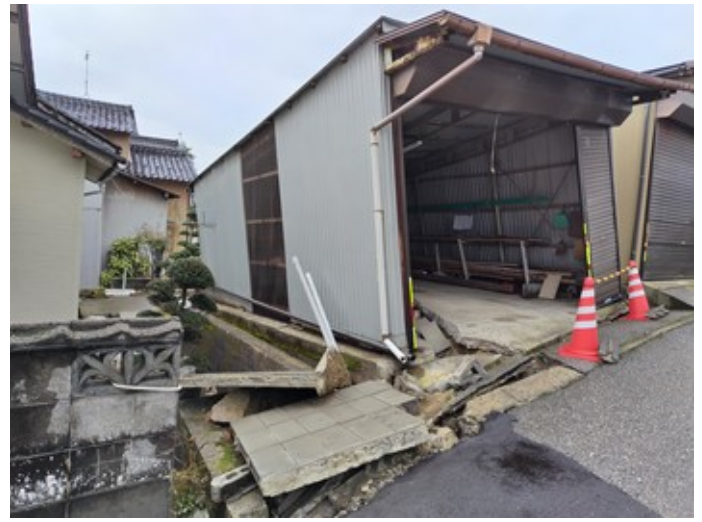
31.大きな段差が生じている

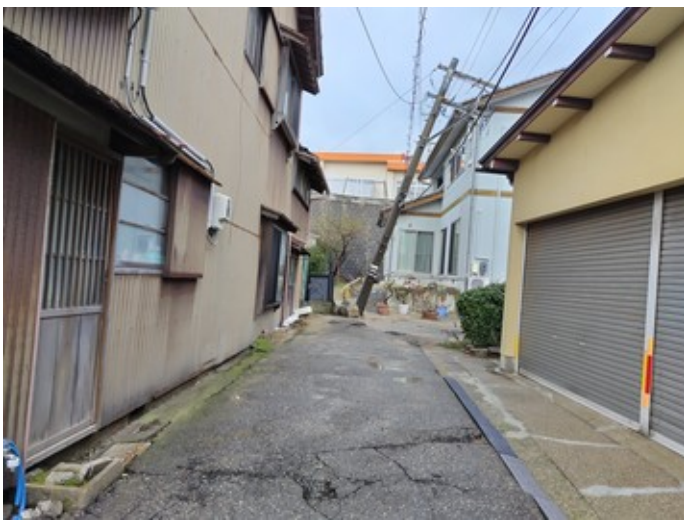
33.電柱の傾き,道路の亀裂

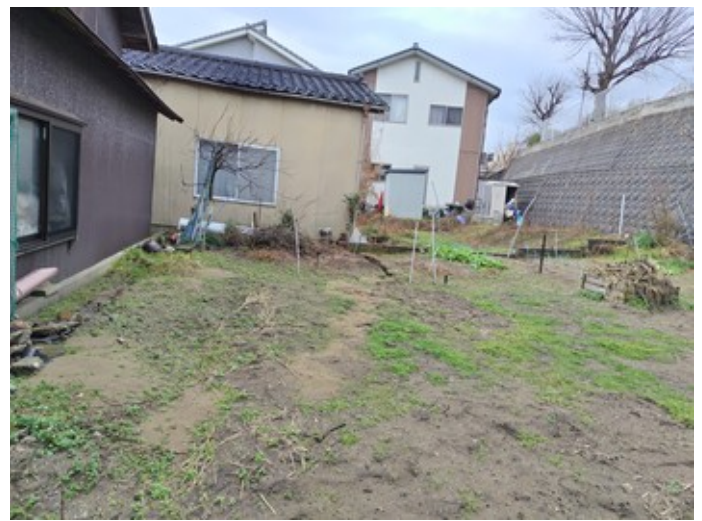
34.地面の亀裂

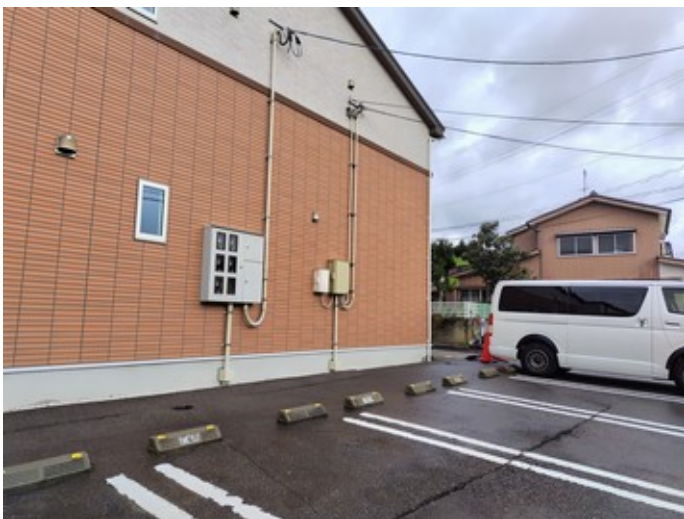
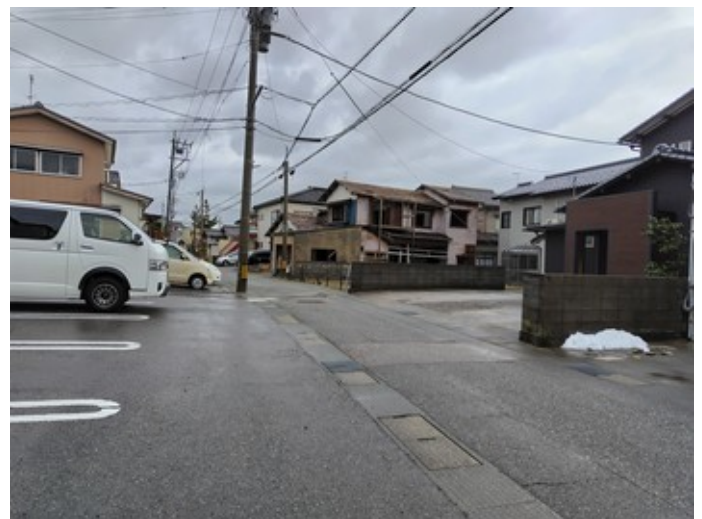
35.このあたりまで変状の影響あり

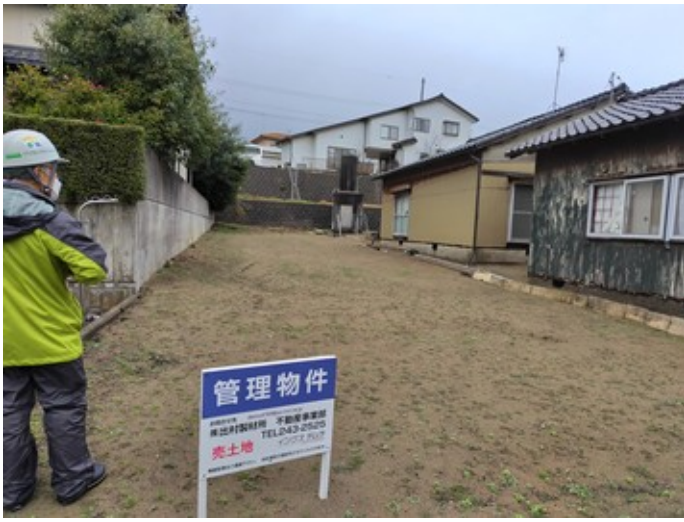
36. 空き地の変状

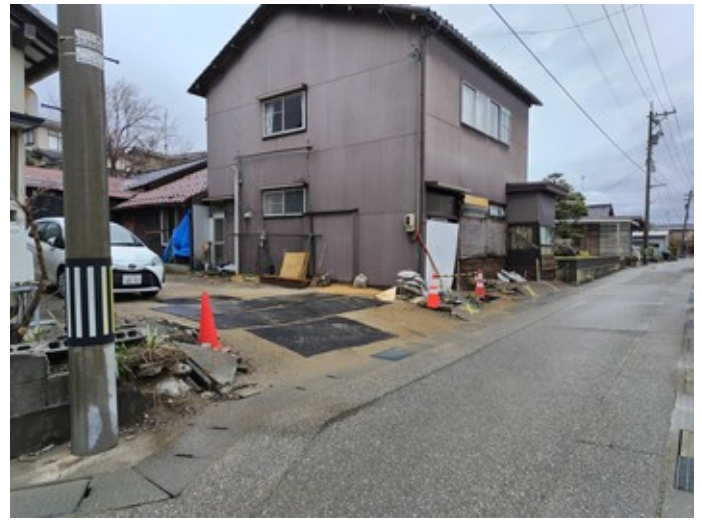
36. 駐車場の隆起

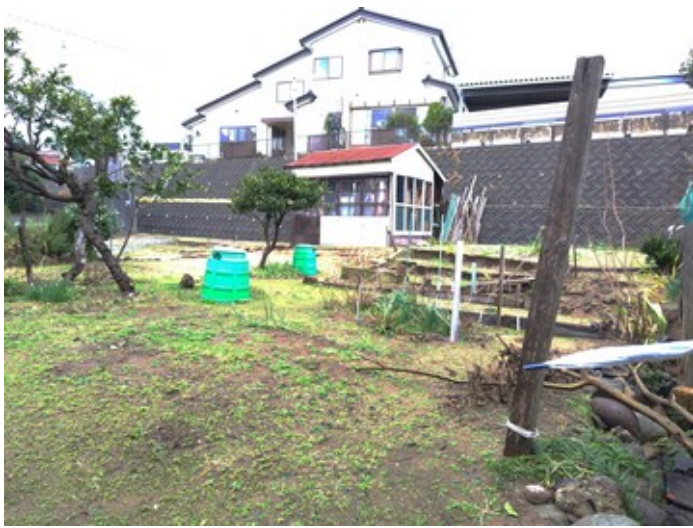
37. 庭の地割れ

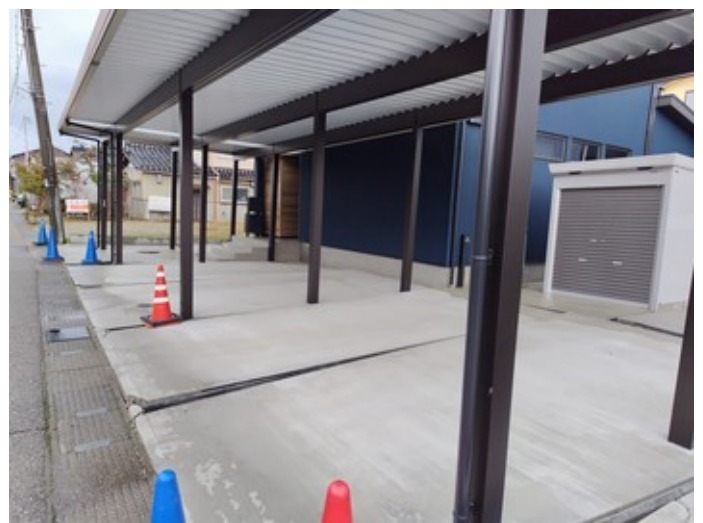
38. コンクリート床板のずれ(電柱傾斜多数)

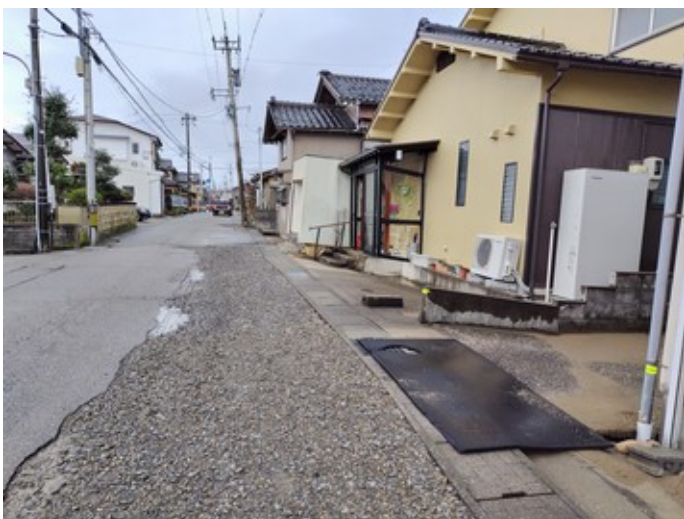
39. 家屋の沈下および傾斜, 電柱の傾斜

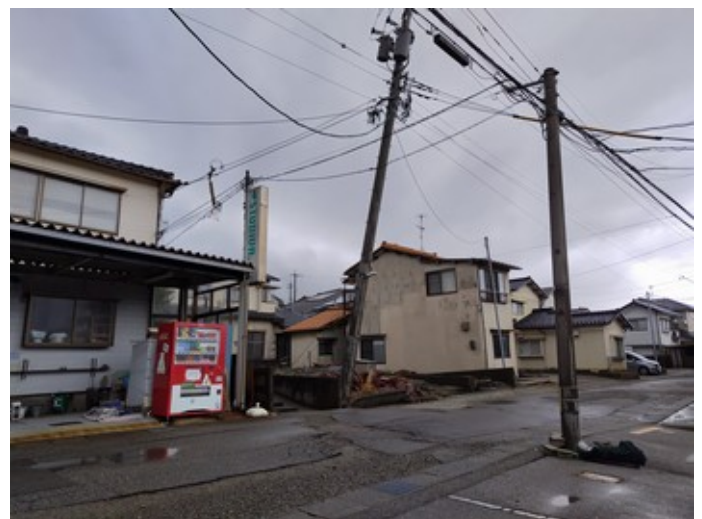
40. 家屋の沈下および傾斜

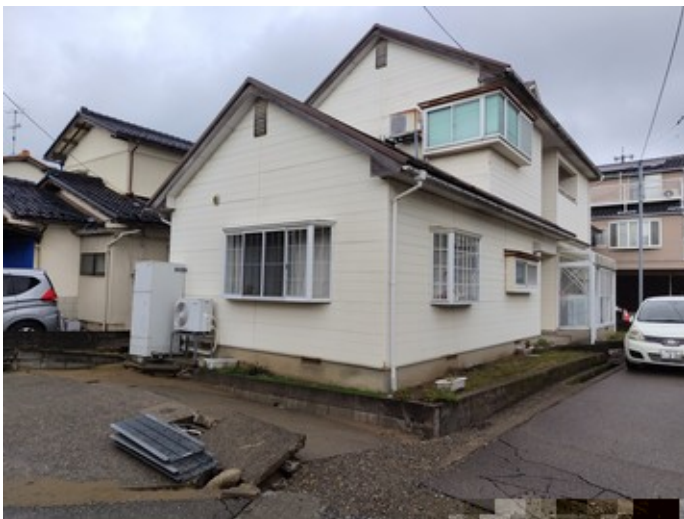
41.おそらく下方に全体が移動している

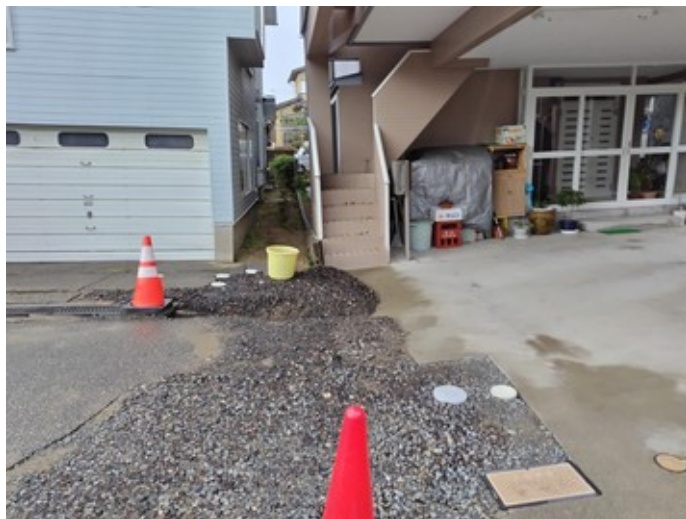
42.右の建物が傾き,下方の左の建物を押している

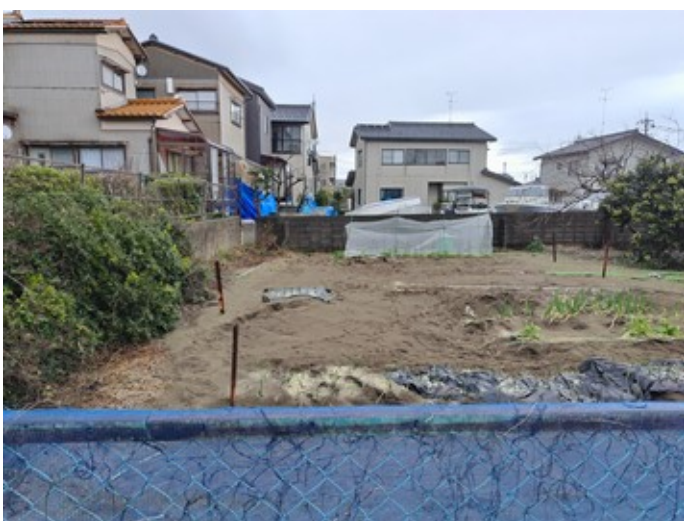
44.畑の中に地割れあり(下方流動)

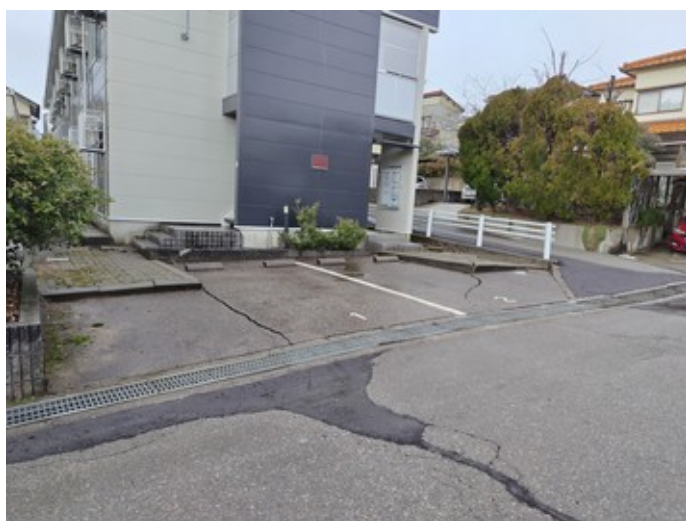
45.道路両側とも大きな亀裂と段差

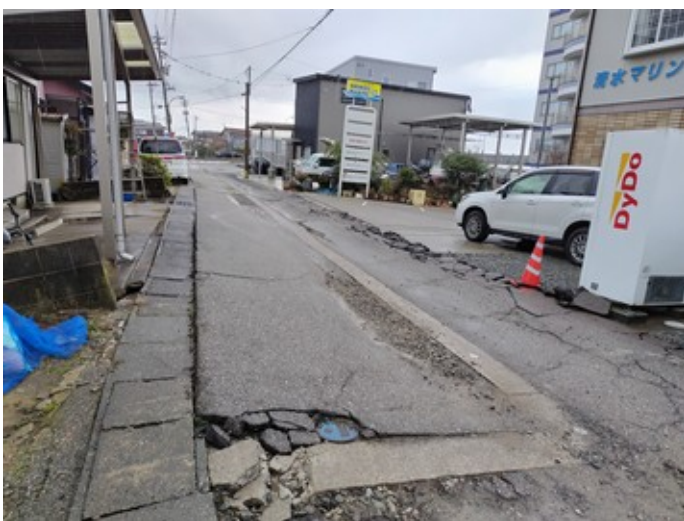
46-47 に向けての道路.左の上側が盛り上がっている(すべりの末端)

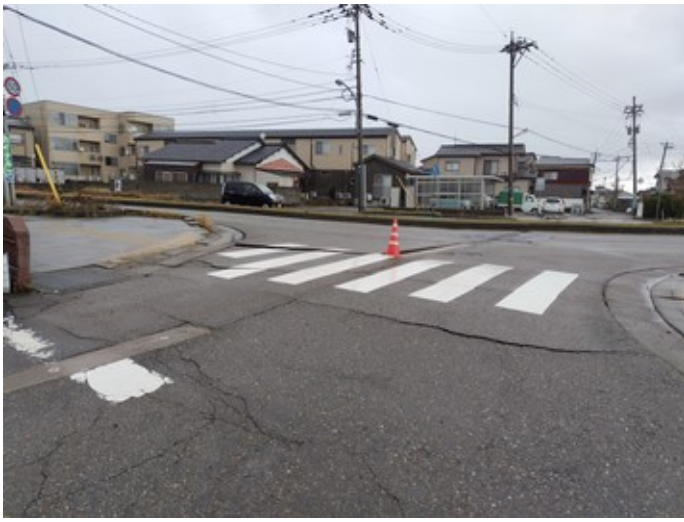
47.内灘町,46 からの変状は続いている

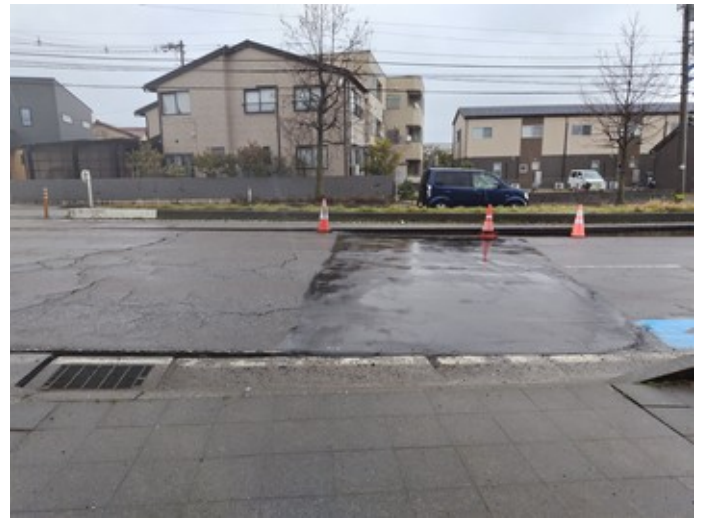
48. 内灘町,43 からの亀裂はここまで続いている
