# 電柱の被災状況

簡易な外観目視調査の結果

震度6強

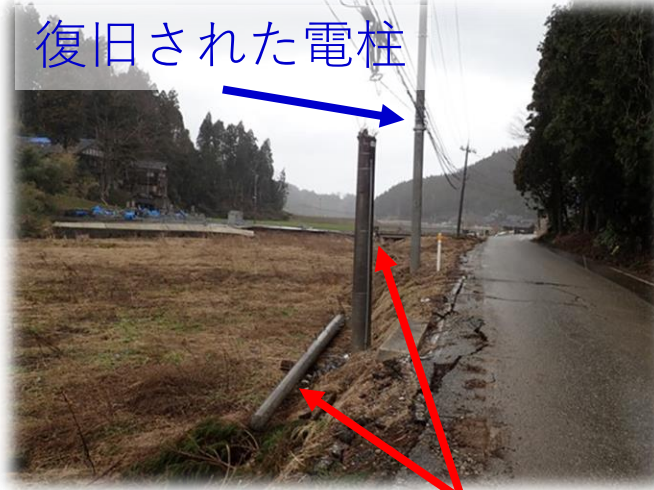
中央部で折れた電柱

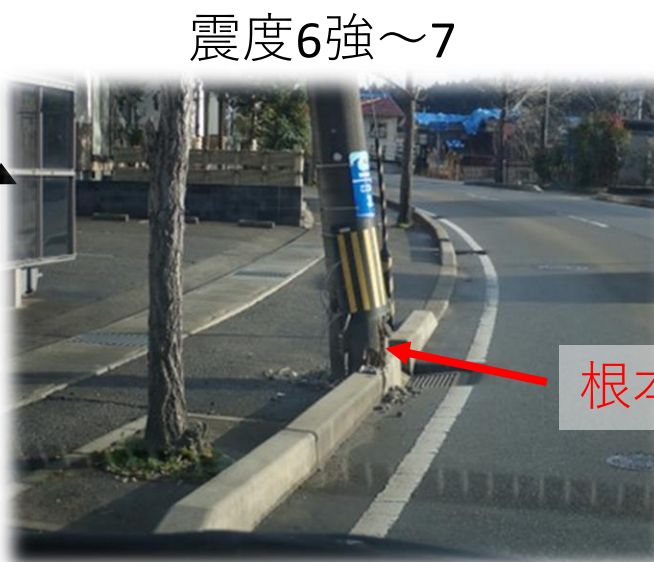
根本で折れそうな電柱
