## 令和6年能登半島地震-地盤災害(速報版2)-

金沢工業大学 工学部環境土木工学科  
(公益社団法人 地盤工学会 令和6年能登半島地震調査団)

### 1. (調査日1月2日)金沢市田上新町

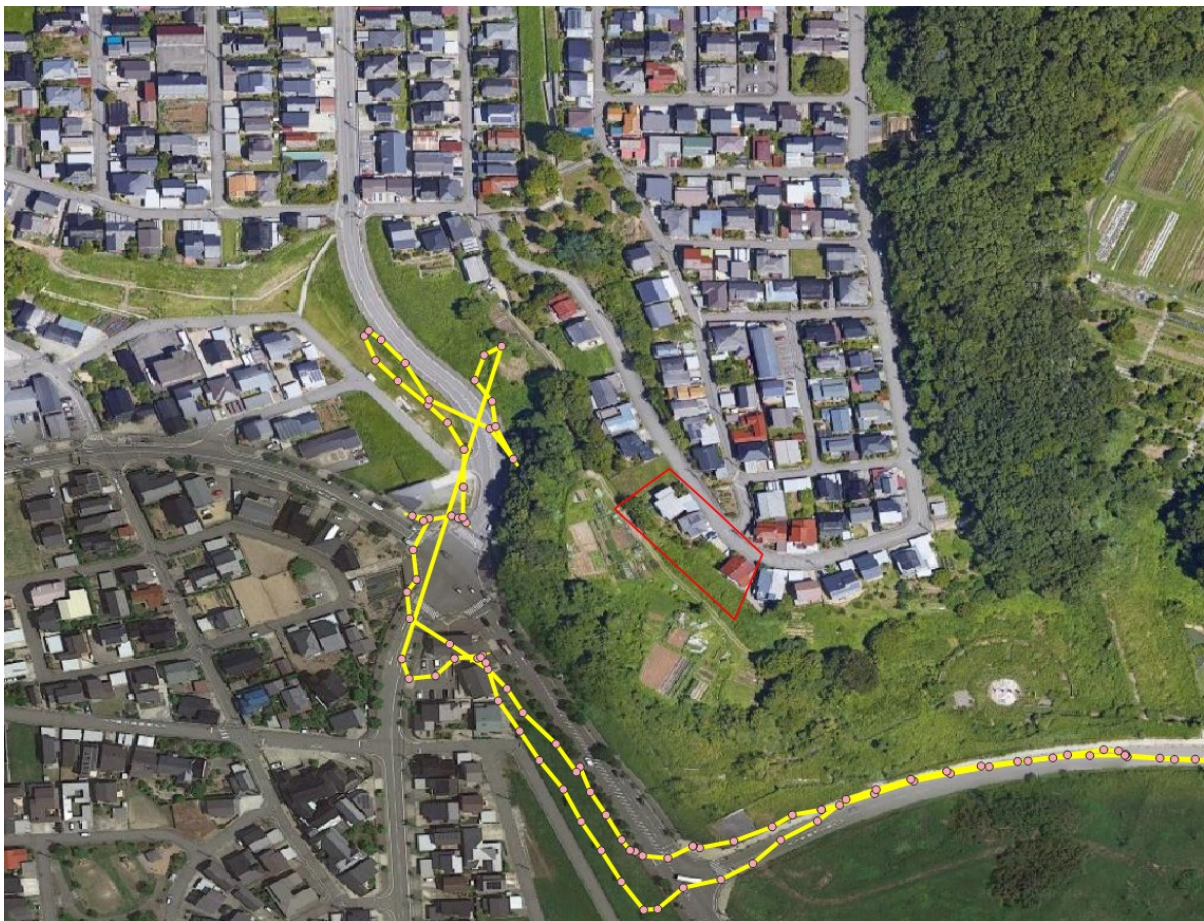
宅地造成地の盛土部分の崩壊。(写真赤囲み)

周辺は金沢大学敷地内も含め多数の盛土があるが、崩壊したものはここだけ。道路を挟んで下側で他の家屋よりも瓦被害が多い家屋があり、地形的な問題と思われる。

その他盛土部分はき裂などの返上も見当たらない。崩壊土砂は道路まで到達。

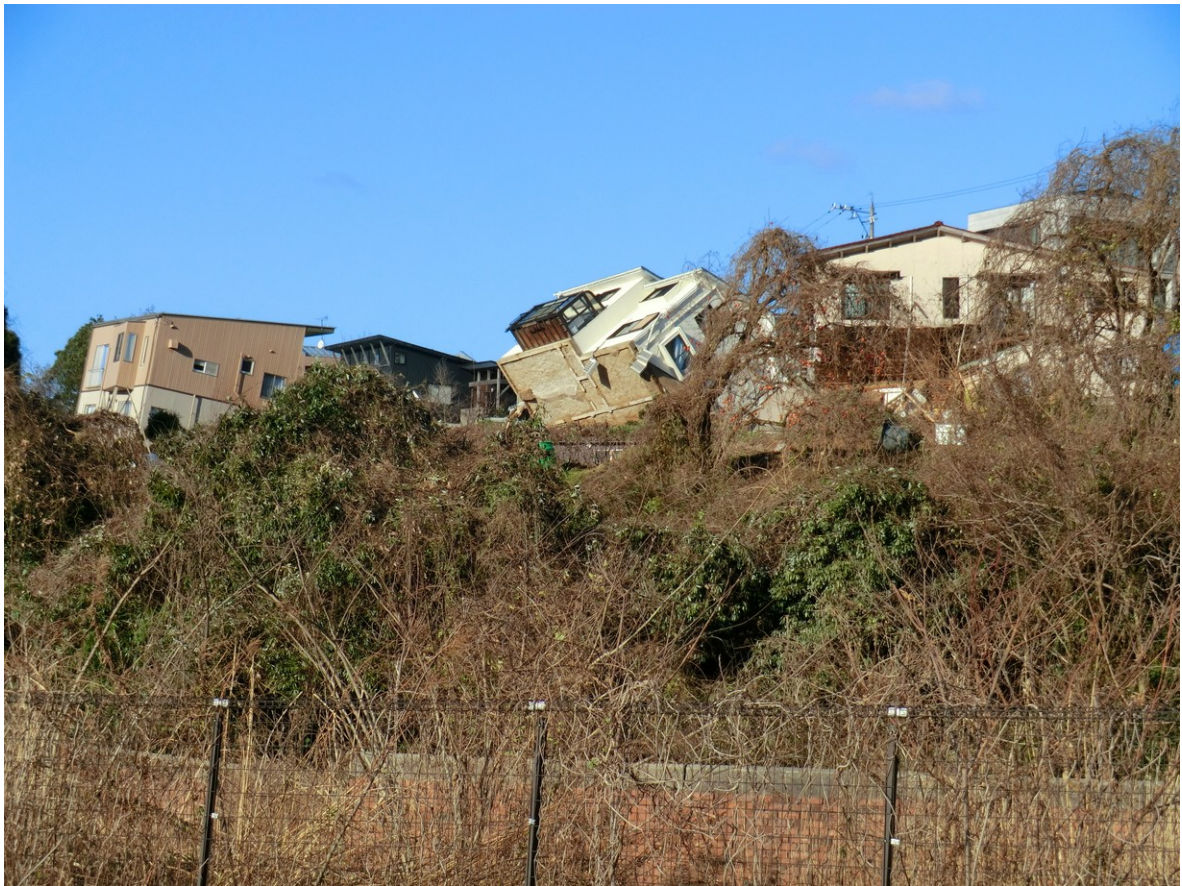
宅地内道路端の4棟が被害(撮影:高原)

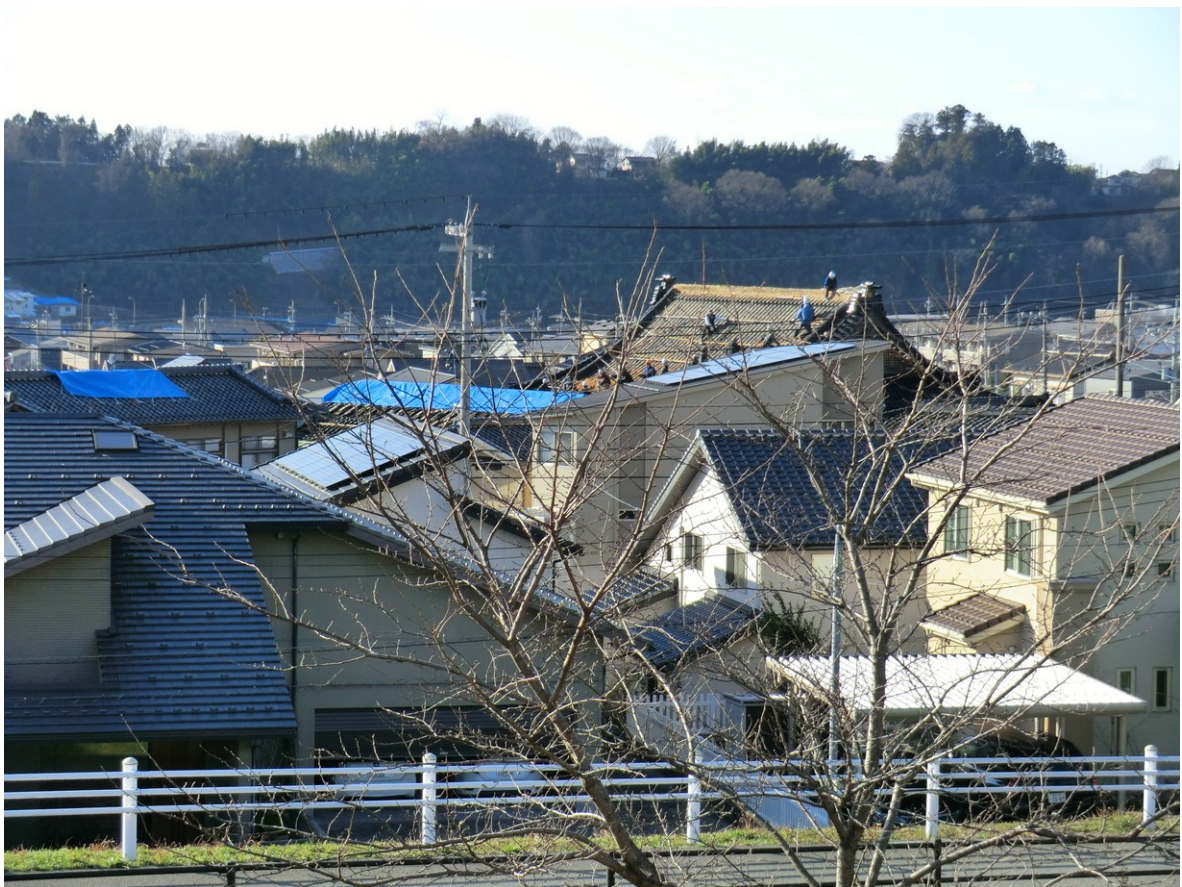
主要道路を挟んで下流側の屋根瓦の被害が他の場所に比べて多い。(撮影:高原)

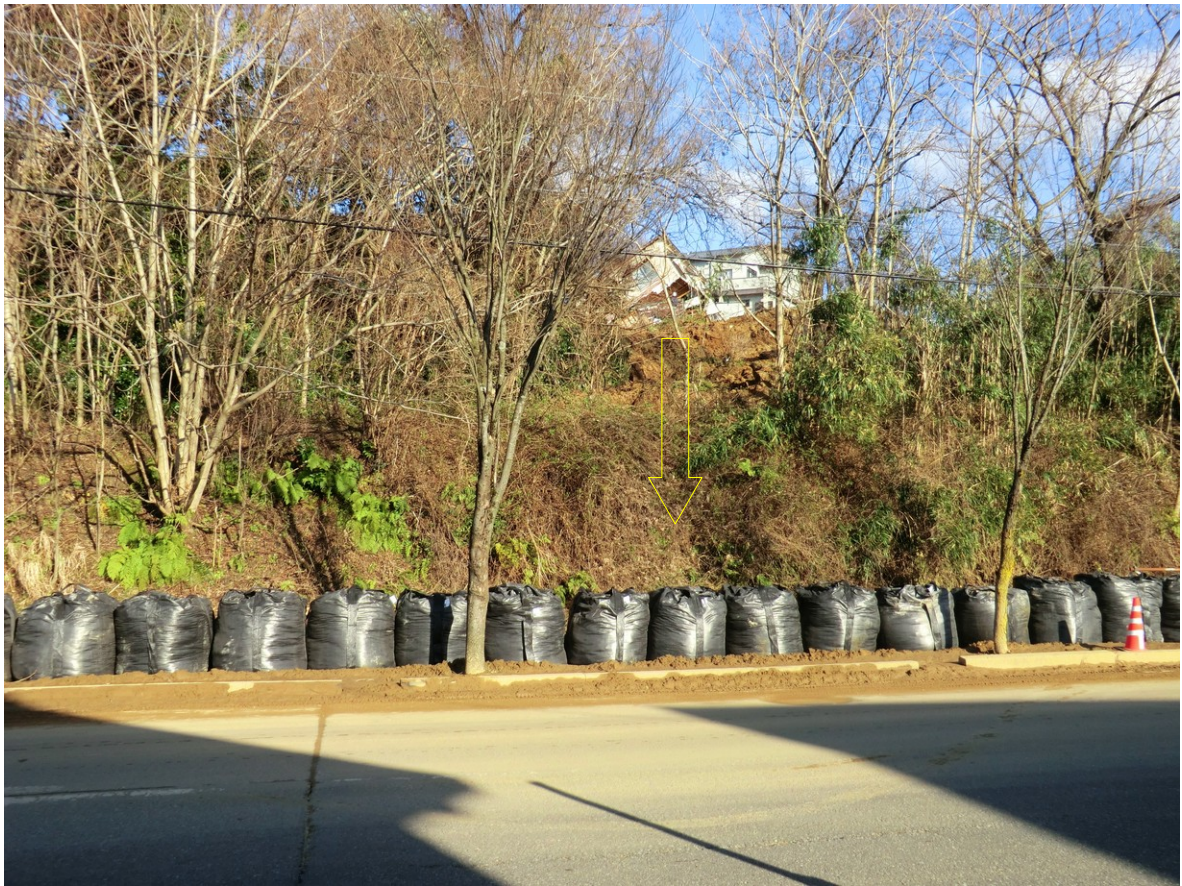
土砂の流出(撮影:高原)

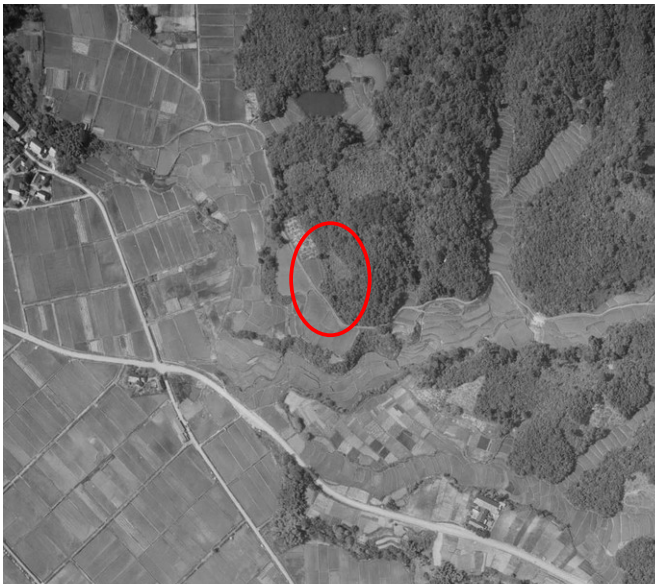
1962年の造成前の様子

過去の空中写真から宅地造成は1970年前後には完了していたと思われる。丘陵地を平らにする「切土」と呼ばれる工法が取られているが、今回被害のあった縁辺部は「盛土」と呼ばれる「切土」で発生した土を人工的に盛った部分であることが伺える。
