令和6年能登半島地震調査報告(2024.2.10)～金沢市粟崎町～

地盤工学会地震調査団 (金沢工業大学) 高原利幸

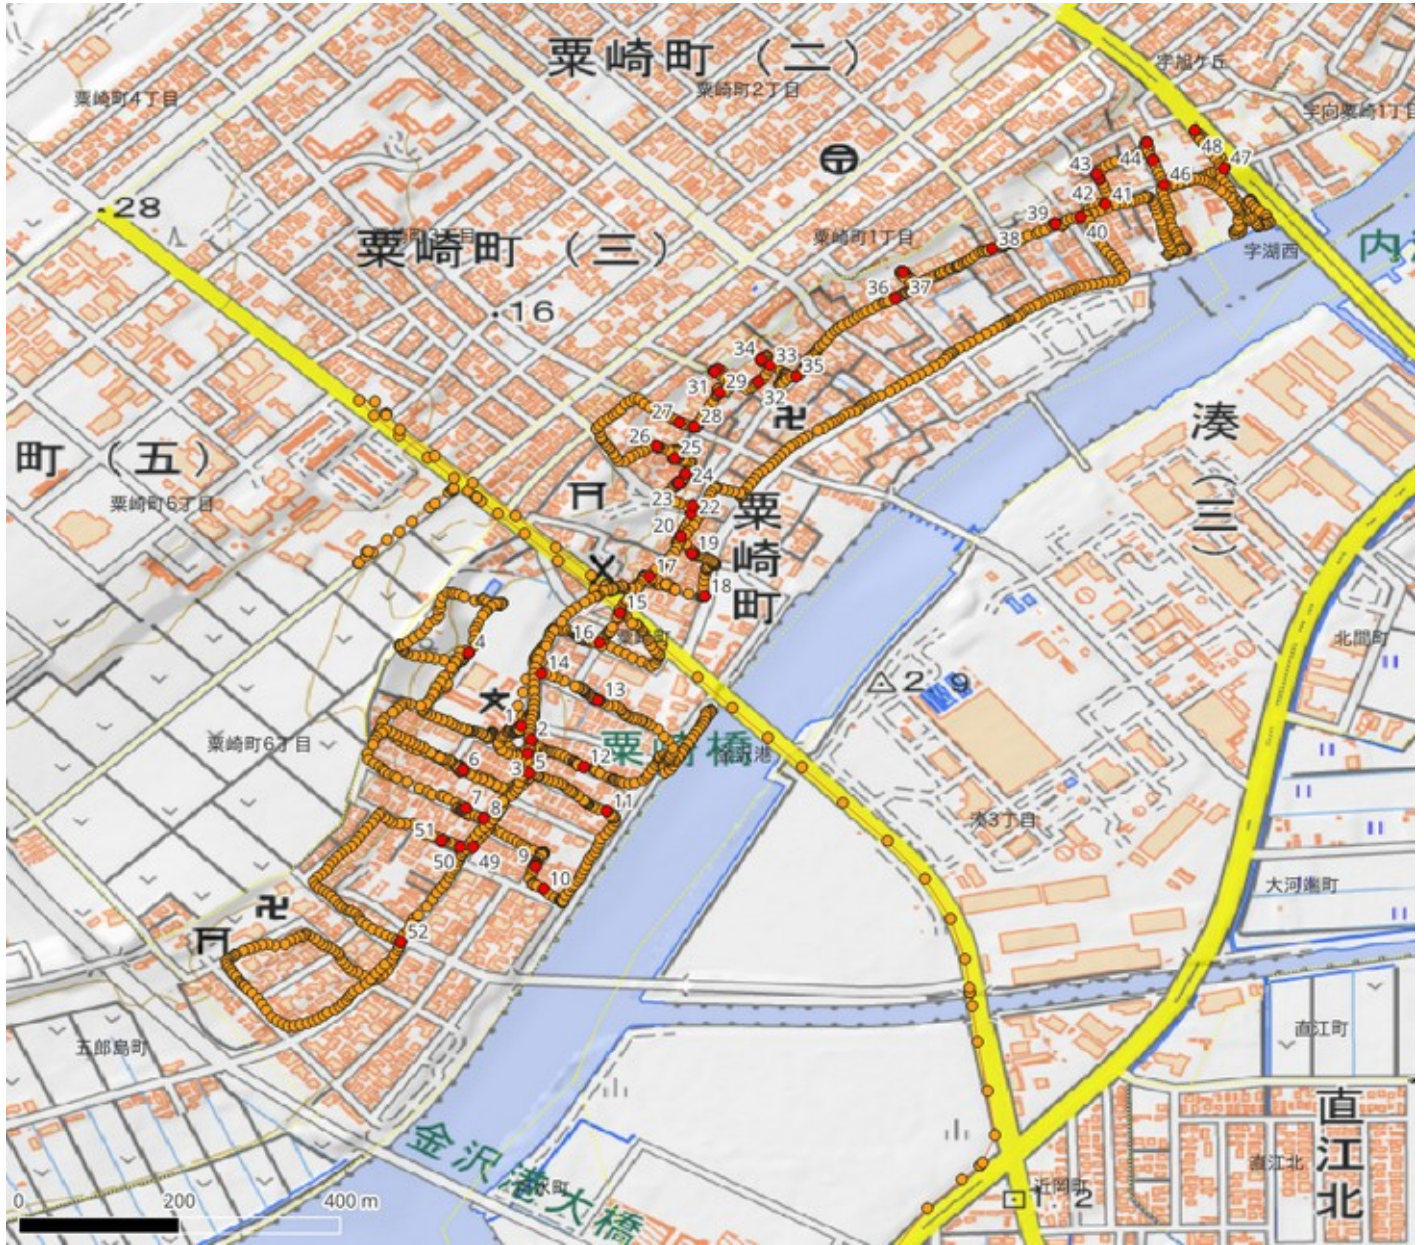
調査ルートは上図のとおりで,これまで内灘町の調査に集中していたが,同じ砂州の金沢市地区の調査を行った.オレンジの点が調査ルートで,赤色の点(18を除く)が被災を確認した点である.

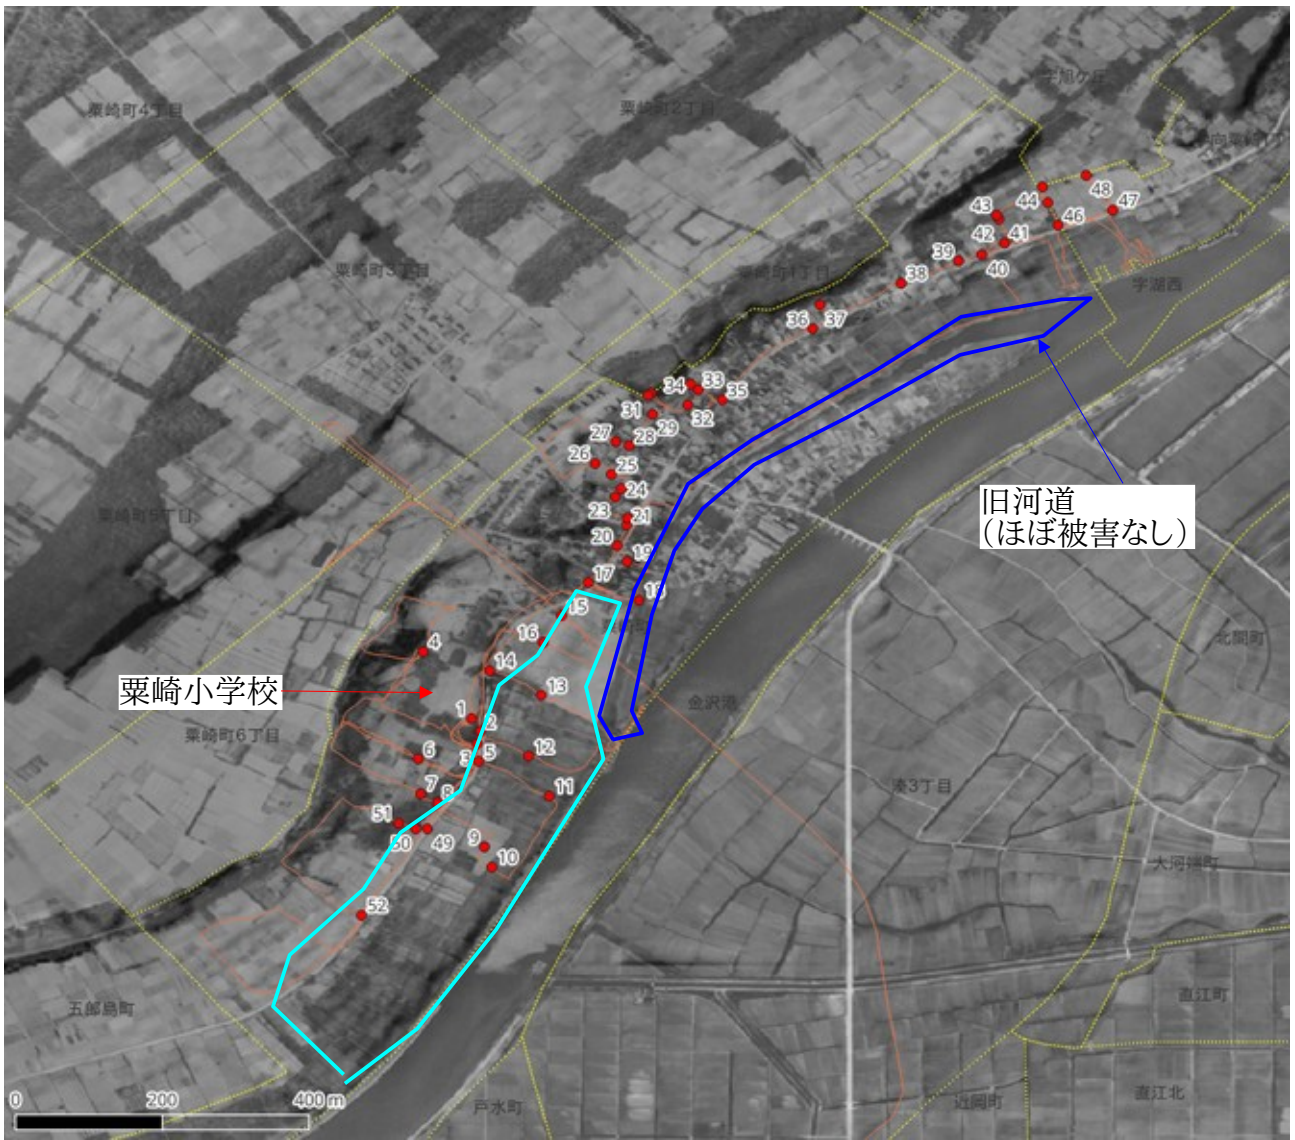
1946年の航空写真を見ても土地の形状は変わらないが、水色の部分は更に古い埋め立てではないかと予想される。旧河道上で何らかの被害があると思われたが、補修跡はあるものの調査時点では大きな変状は認められなかった。

今回の調査では、図中の1-2-3-6-7-8-49-50-51-52のラインで大きな亀裂が認められ、旧段丘崖に沿ったすべりが発生したと考えられる。また、栗崎小学校北側でも同様に段丘崖に沿った道路付近での被害が大きかった。
